DISEÑO DE HERRAMIENTAS DE EVALUACIÓN DEL *RIESGO* PARA LA CONSERVACIÓN DEL PATRIMONIO CULTURAL INMUEBLE:

Aplicación en dos casos de estudio del norte andino chileno

Daniela Andrea Díaz Fuentes

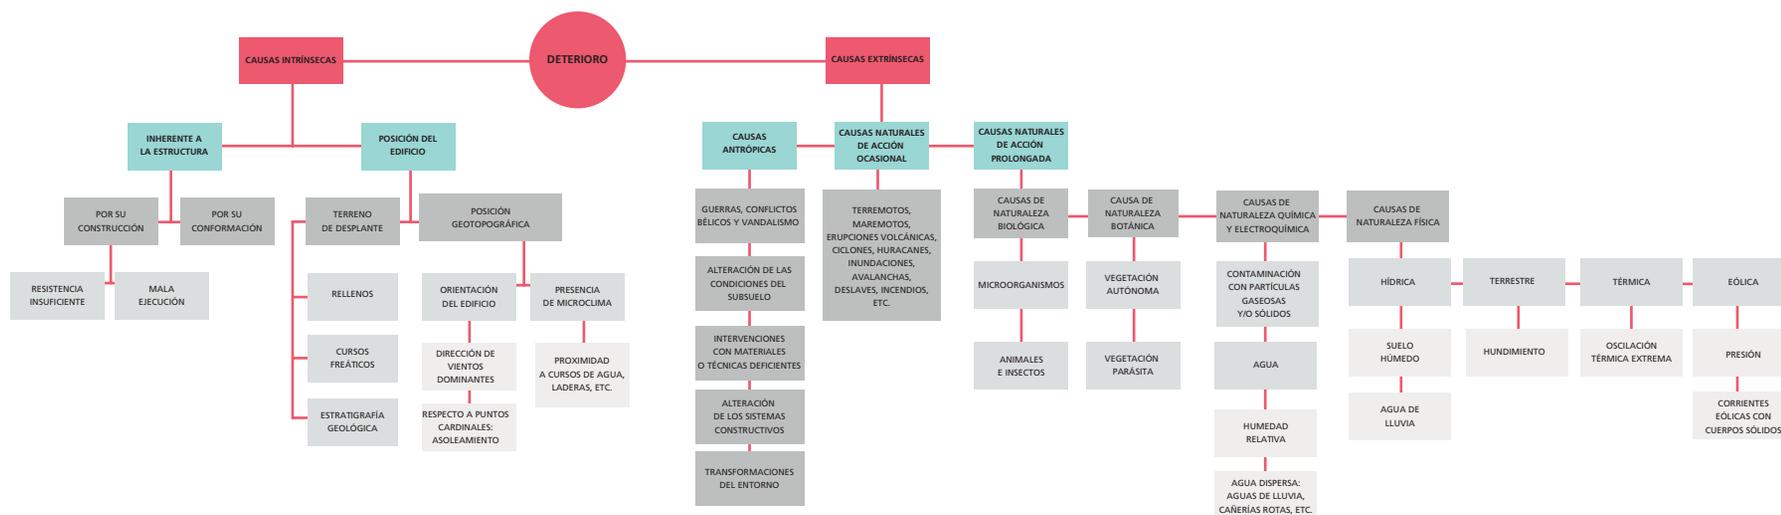
Figura 1. Clasificación de las causas de deterioro según G. de Angelis D'Ossat, Guiglielmo en *Guida allo studio metodico dei monumenti e delle loro cause di deterioramento*, Roma, ICCROM, 1972. Fuente: Esquema elaborado con base en el propuesto por la restauradora Marlene Samano en el marco del Seminario Taller Arqueológico de la Maestría Conservación y Restauración de Bienes Culturales Inmuebles de la ENCRYM, semestre julio-diciembre 2014.

Para abordar el diseño de las herramientas 2 y 3, relacionadas con la evaluación de las amenazas y la vulnerabilidad constructiva desde el punto de vista de la conservación de los bienes culturales inmuebles, se propuso una relación entre la identificación de amenazas y vulnerabilidades y las causas de deterioro de los bienes inmuebles. En ese sentido, el documento desarrollado para el ICCROM por Guglielmo de Angelis D'Ossat,²⁰ plantea la existencia de distintas causas que generan el deterioro de los monumentos, las cuales en general actúan en conjunto y pueden dividirse en dos grandes grupos: las causas intrínsecas ligadas al origen y a la naturaleza del edificio, y las extrínsecas relacionadas con condiciones propias de su emplazamiento (véase figura 1).

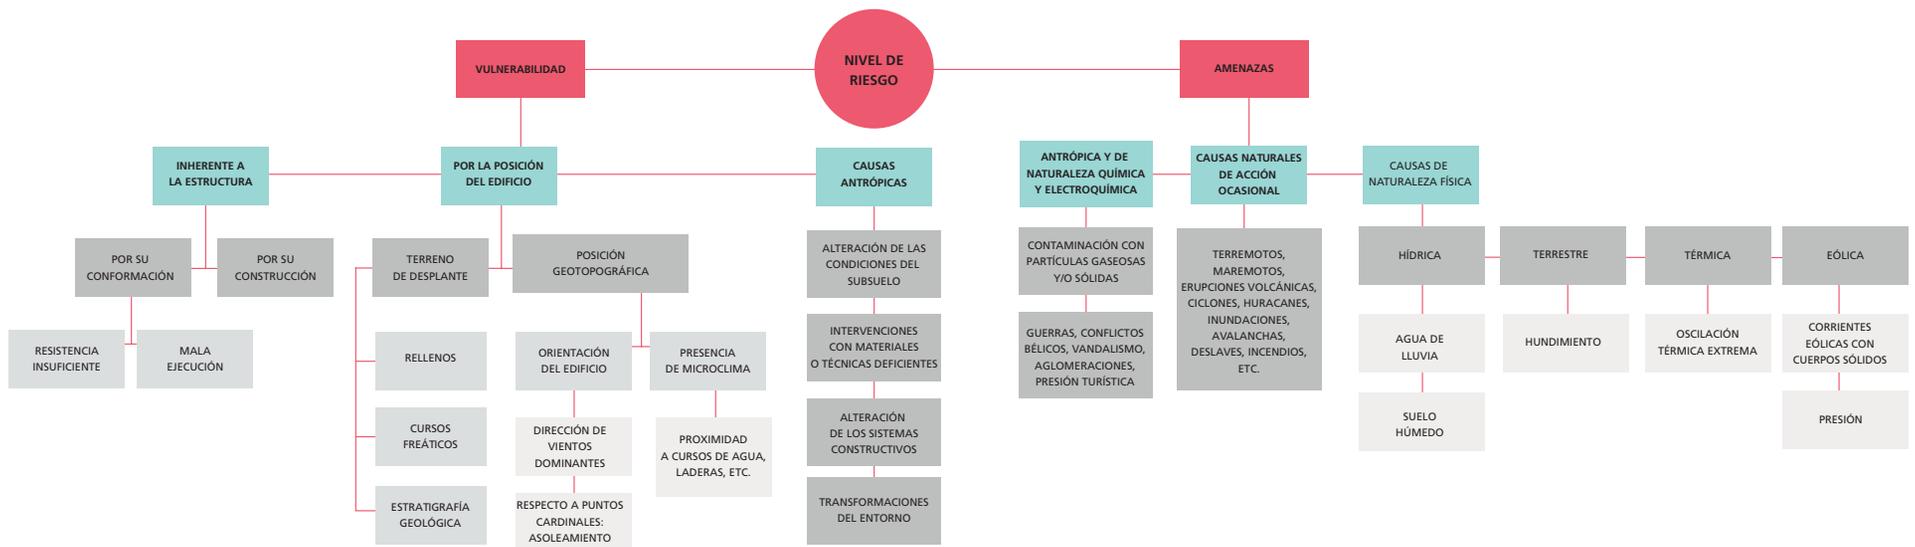
Figura 2. Esquema de variables para la definición del nivel de riesgo, con base en la clasificación de las causas de deterioro según G. de Angelis D’Ossat, *op. cit.*, 1972. Fuente: Elaboración propia.

A partir de las causas de deterioro sería posible establecer indicadores de amenazas y vulnerabilidad constructiva, los cuales podrían cuantificarse y

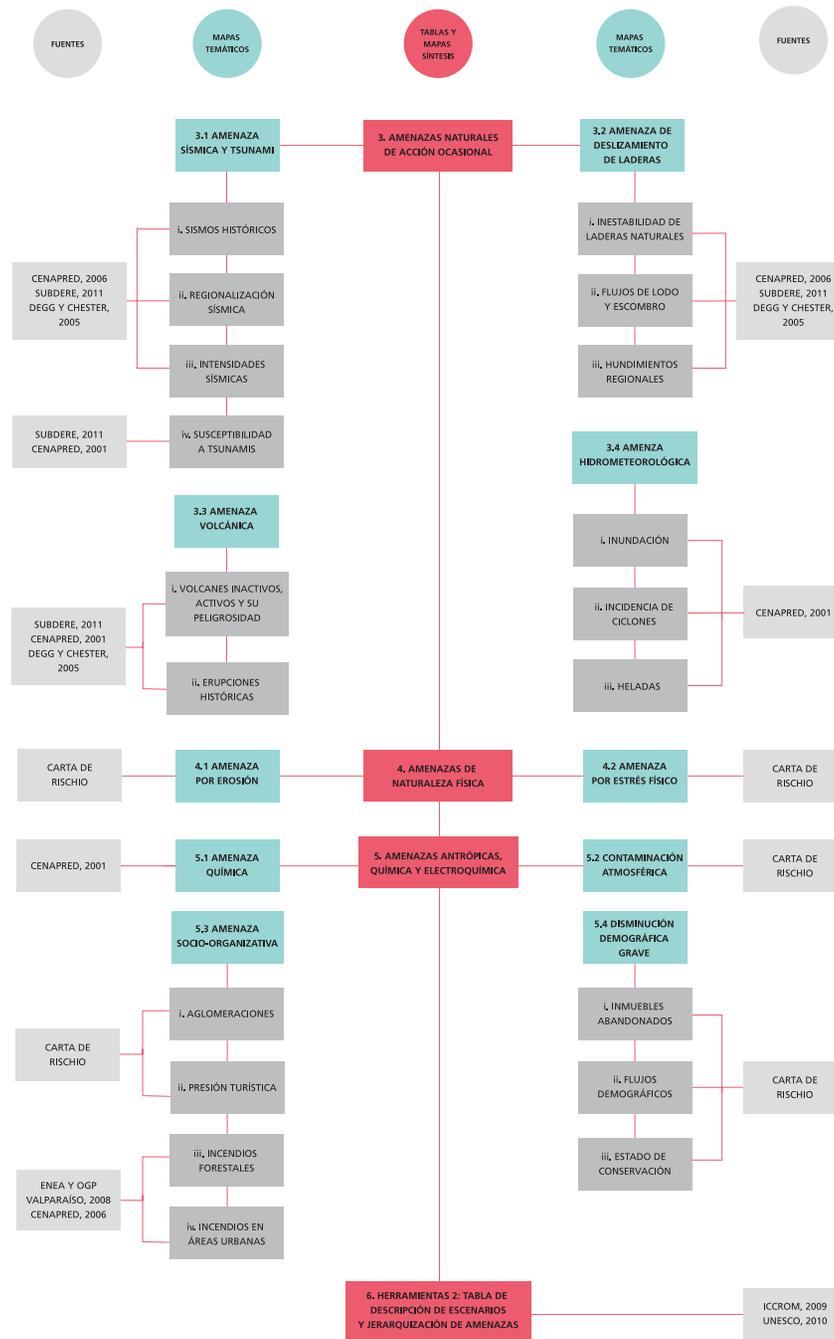
Figura 4. Propuesta de los componentes de la *Herramienta 2*: información para el mapa de amenazas o peligros, y tabla de descripción de escenarios y jerarquización de amenazas. Elaboración propia, 2015.

Se propone que los componentes de la *Herramienta 2*. los listados y estudios previos, la información para el mapa de amenazas o peligros y la tabla de descripción de escenarios, se estructuren con base en los tipos de amenazas que serán analizadas en este capítulo. Las amenazas se muestran junto con las fuentes de referencia en el esquema siguiente (véase figura 4).

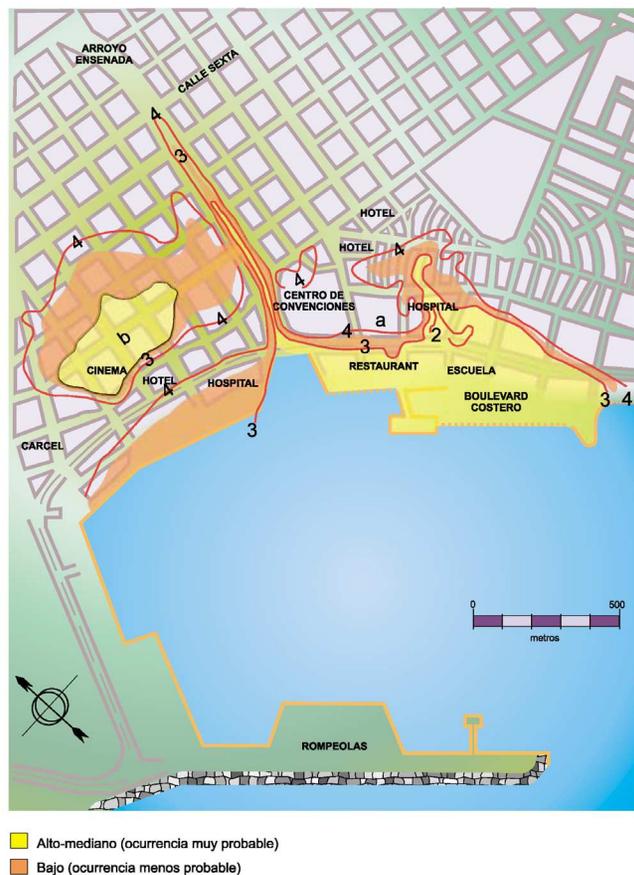
Figura 6. Áreas de posible inundación por tsunami con distinto grado de riesgo en Ensenada, Baja California.
Fuente: CENAPRED, *op. cit.*, 2001, p. 55.

Por otra parte, los efectos de una inundación producto de un tsunami dependen de la magnitud del fenómeno que induce el maremoto, por lo que un estudio orientado a la microzonificación debería incluir la dimensión y el periodo de las olas, las características batimétricas, la configuración de la costa y la situación de la marea, la morfología terrestre, la pendiente del terreno y el grado de rugosidad derivado de la presencia de construcciones, árboles u otros obstáculos, por lo cual también requiere de estudios especializados (véase figura 6).

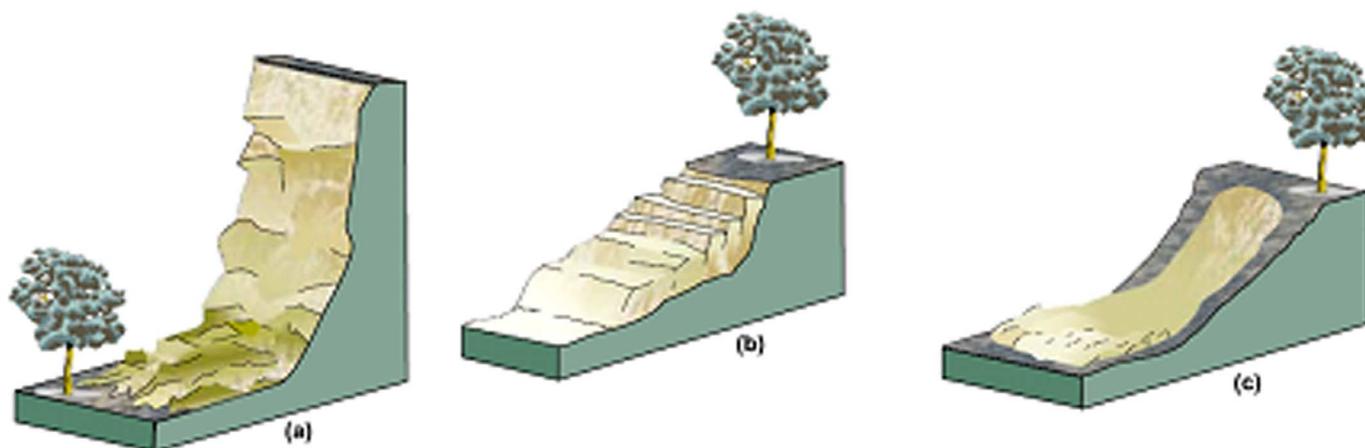
Figura 7. Diagramas de bloque que muestran tres de los tipos de falla más comunes de deslizamiento de laderas: a) caído; b) deslizamientos; c) flujos. Fuente: CENAPRED, *op. cit.*, 2001, p. 87.

deslizamientos de laderas: caídos o derrumbes, deslizamientos y flujos (véase figura 7).

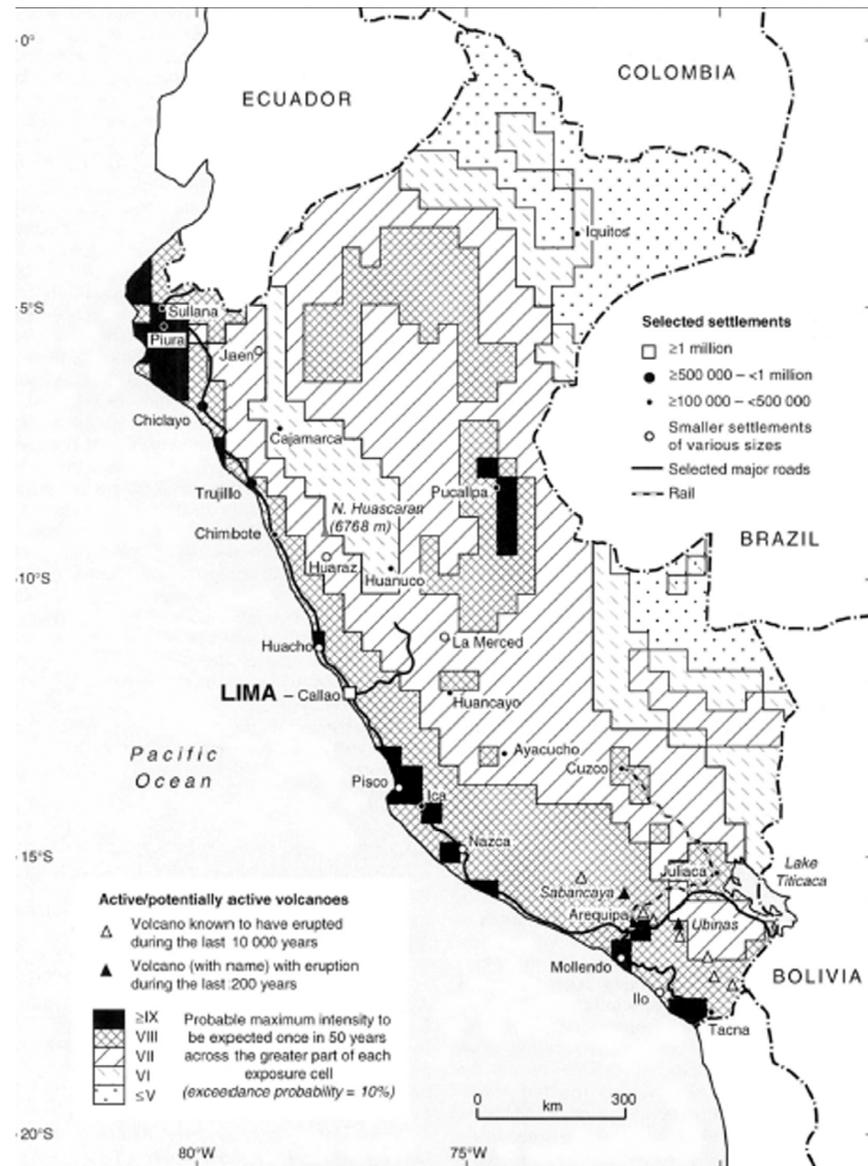
Figura 8. Microzonificación de amenaza sísmica para el Callao y La Costa Verde, Lima. Incluye la intensidad máxima probable en 50 años, con 10% de tasa de excedencia (equivalente a un periodo de retorno de 475 años), amenaza de deslave y licuefacción. Fuente: M. Degg, y D. Chester, "Seismic and volcanic hazards in Peru: changing attitudes to disaster mitigation", *The Geographical Journal*, vol. 171, núm. 2, 2005, pp. 125-145.

Para el desarrollo de microzonificaciones de amenazas de deslizamiento de laderas es necesario basarse en una cartografía detallada de la superficie geológica y una caracterización mejorada de la influencia de los efectos de los movimientos de tierra en un terremoto. Lo anterior fue realizado en 1999 para el centro de Lima, en varias etapas, por Martin Degg, geógrafo físico y geólogo de la Universidad de Chester del Reino Unido. El énfasis de esta microzonificación fue la definición de áreas seguras ante las amenazas para lograr un desarrollo ordenado de la planificación urbana (véase figura 8).

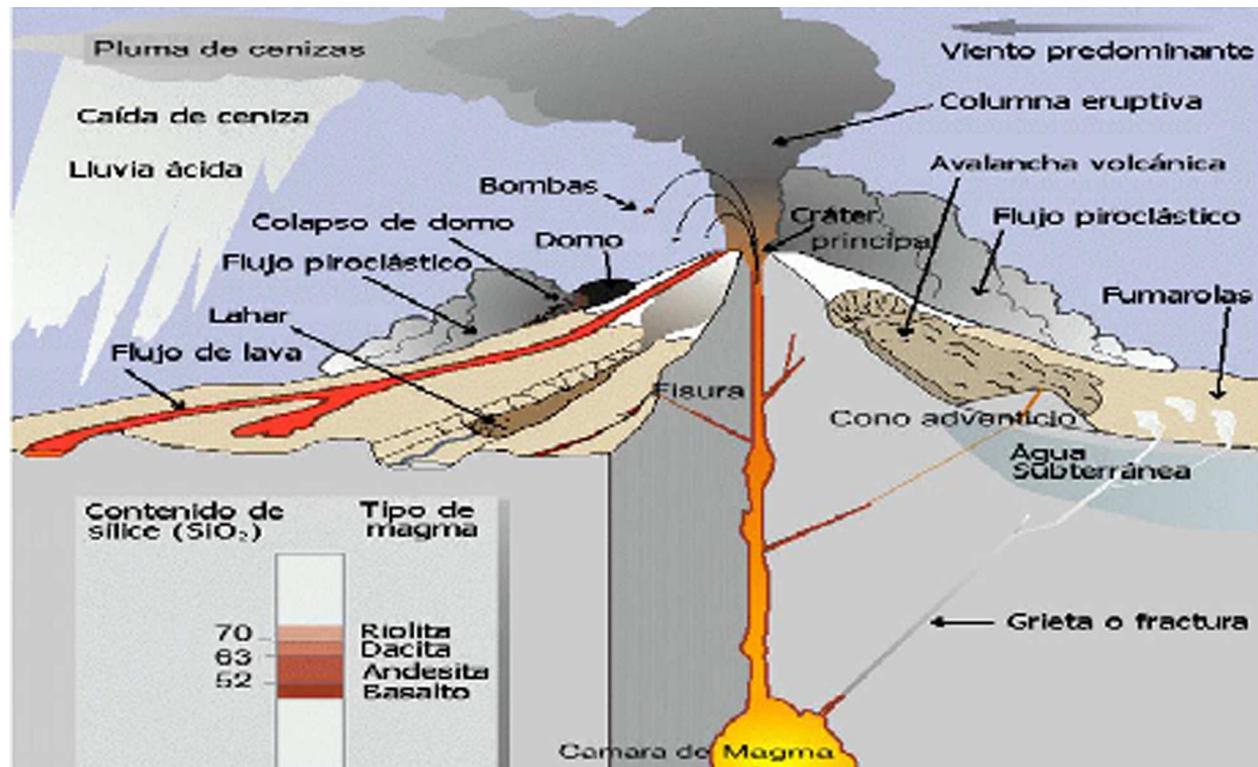
Figura 9. Esquema de los efectos de la amenaza volcánica. Fuente: Erupciones volcánicas. Mapas de amenazas. Proyecto Met-Alarm, en SUBDERE, *op. cit.*, 2011.

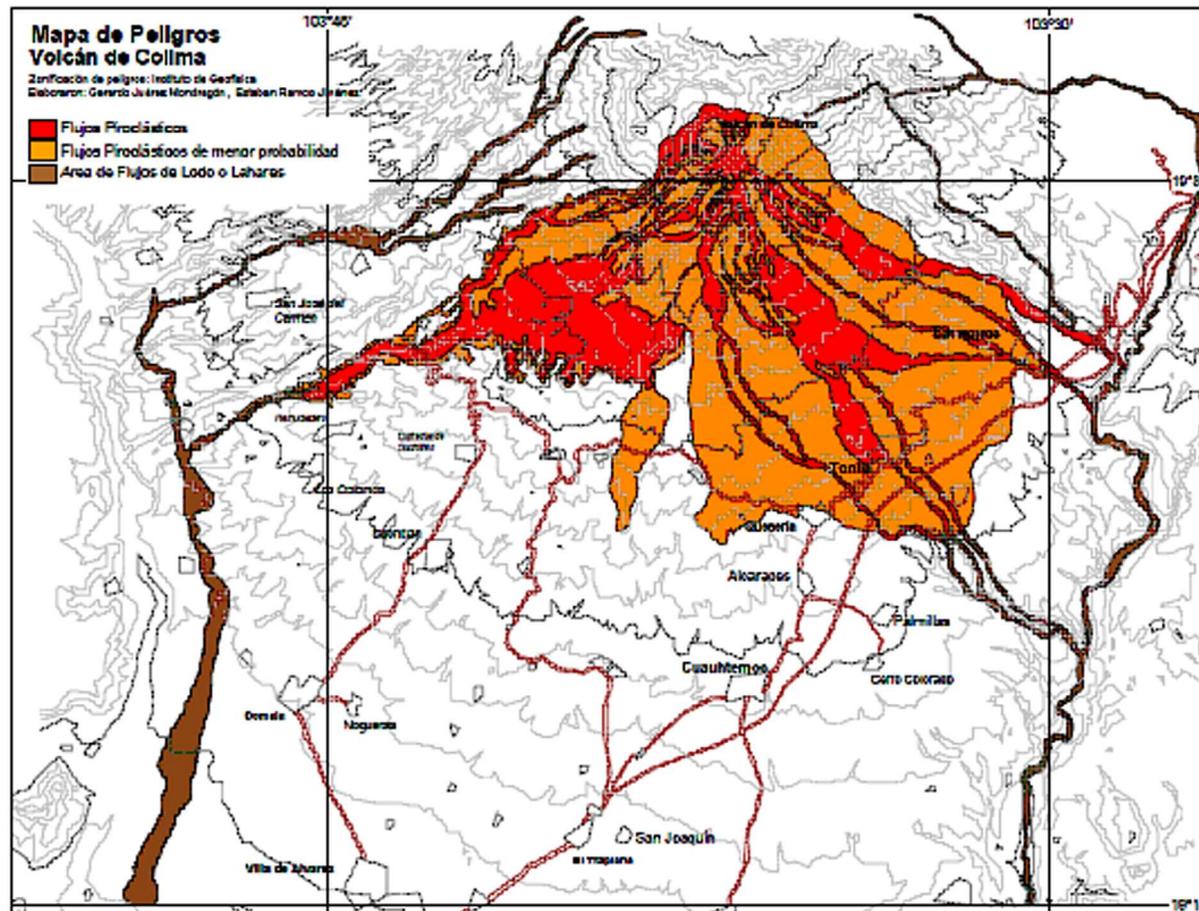
Figura 10. Mapa de peligros del volcán de Colima, México. Zonificación de peligros: Instituto de Geofísica. Fuente: CENAPRED, *ibidem*, p. 73.

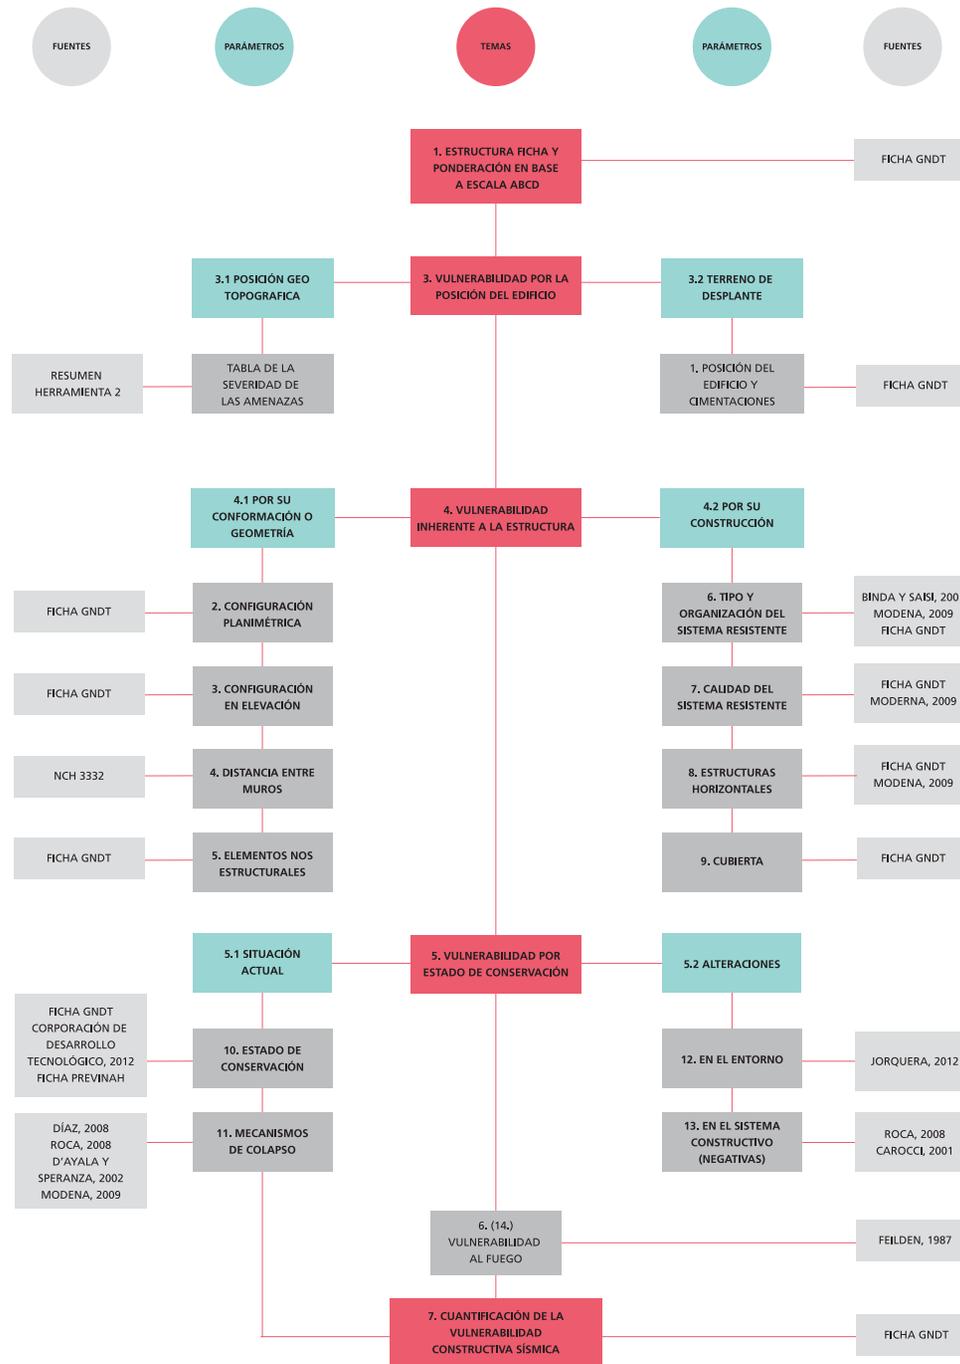
Figura 11. Propuesta de parámetros de la *Herramienta 3*, para la evaluación de la vulnerabilidad constructiva sísmica.

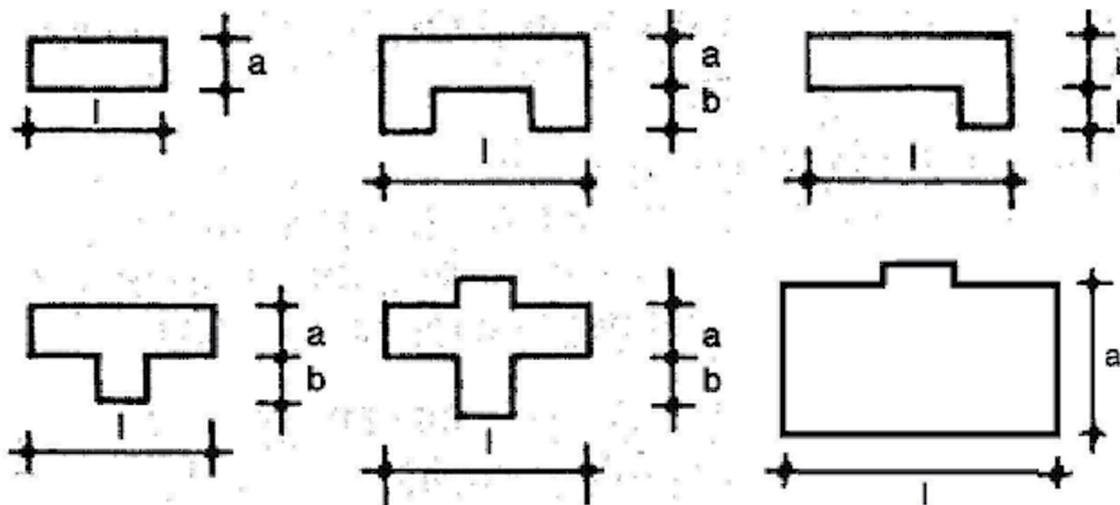
Figura 12. Tipos de configuración en planta. FUENTE: Direzione Generale delle Politiche Territoriale e Ambientali. Settore Servizio Sismico Regionale, 2003, p. 59.

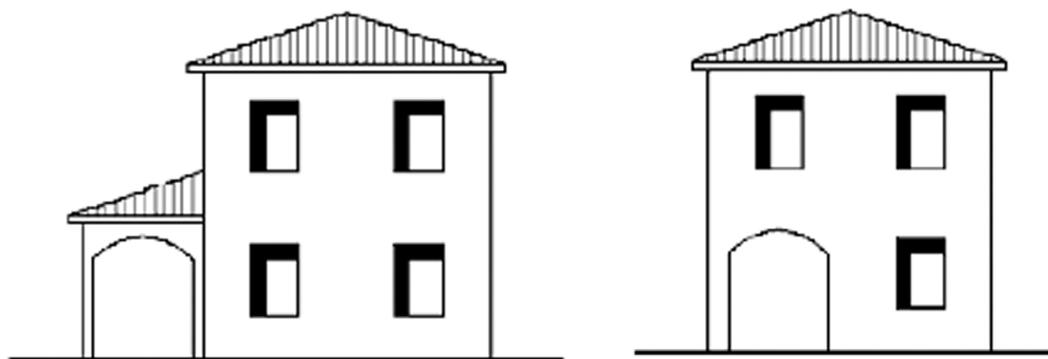
Figura 13. Elevaciones con pórticos. En la imagen de la izquierda no se considera el pórtico; en la de la derecha sí. FUENTE: Direzione Generale delle Politiche Territoriale e Ambientali. Settore Servizio Sismico Regionale, 2003, p.62.

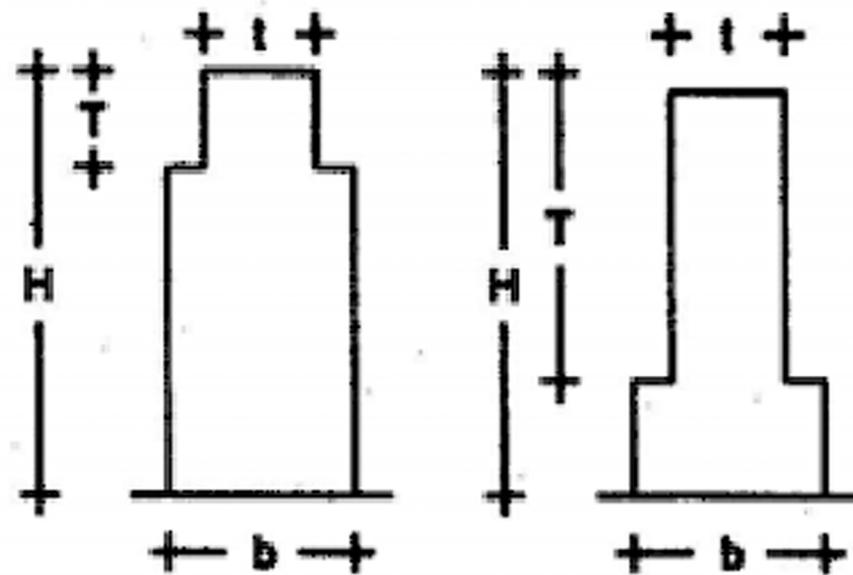
Figura 14. Configuración en elevación. FUENTE: Direzione Generale delle Politiche Territoriale e Ambientali. Settore Servizio Sismico Regionale, 2003, p. 61

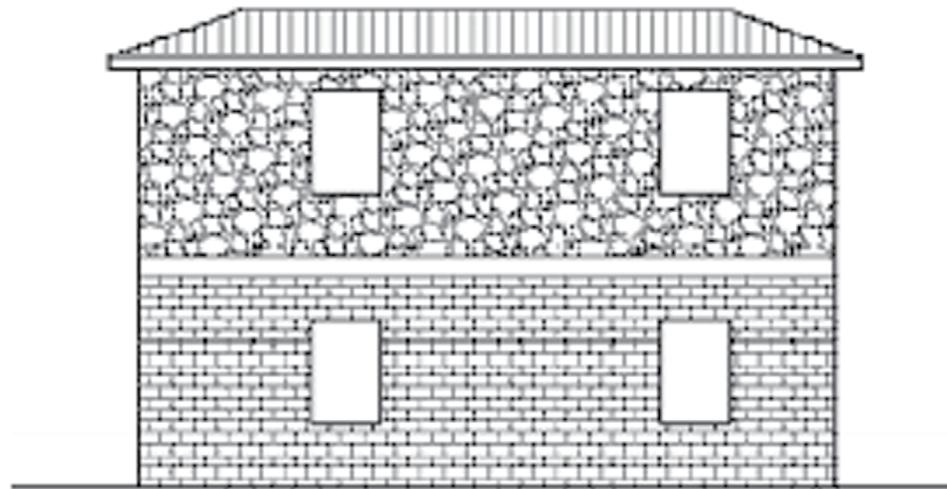
Figura 15. Modificación del sistema constructivo en elevación, con un segundo nivel de menor resistencia. FUENTE: Direzione Generale delle Politiche Territoriale e Ambientali. Settore Servizio Sismico Regionale, 2003, p. 62.

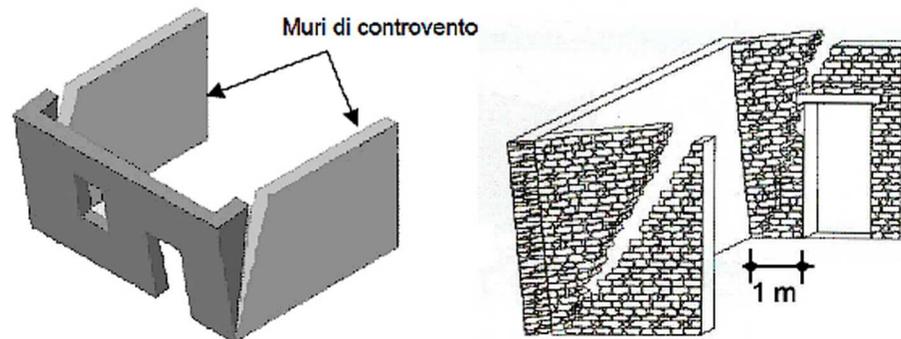
Figura 16. Tipos de mecanismos de volteo. FUENTE: Direzione Generale delle Politiche Territoriali e Ambientali. Settore Servizio Sismico Regionale, 2003, p. 65.

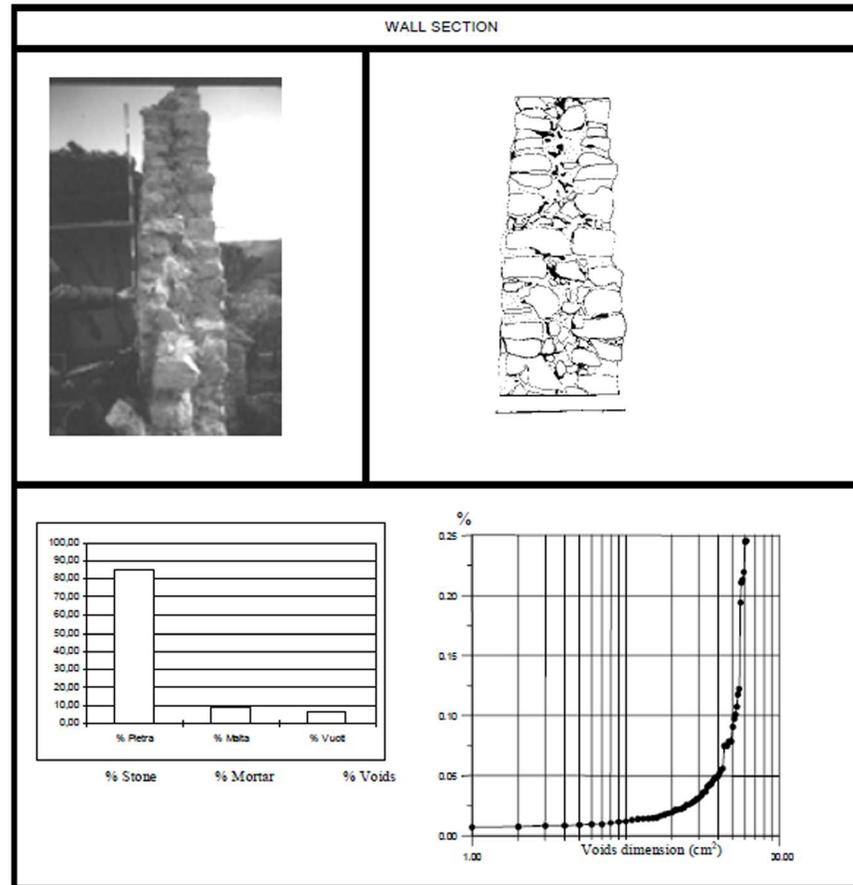
Figura 17. Ficha que representa la sección del muro y el cálculo de vacíos. FUENTE: Binda y Saisi, *op. cit.*, p. 6.

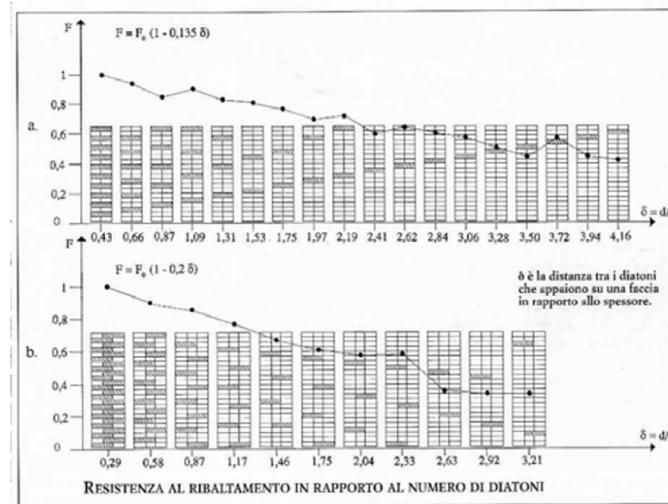
Figura 18. Comportamiento cualitativo de distintas secciones de mampostería; Influencia en la estabilidad de los muros de la presencia de trabas transversales. FUENTE: Binda y Saisi, *op. cit.*, p. 8.

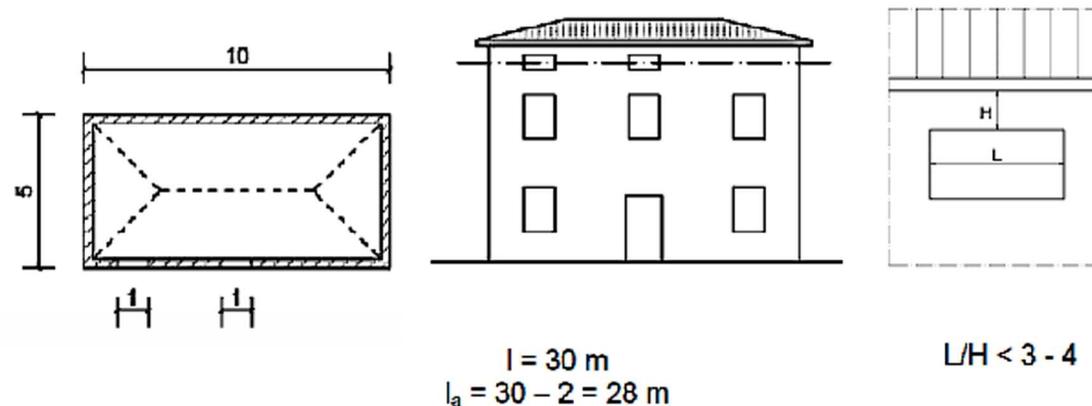
Figura 19. Ejemplos de la medición de l y l_a . Fuente: Direzione Generale delle Politiche Territoriale e Ambientali. Settore Servizio Sismico Regionale, 2003, p. 68.

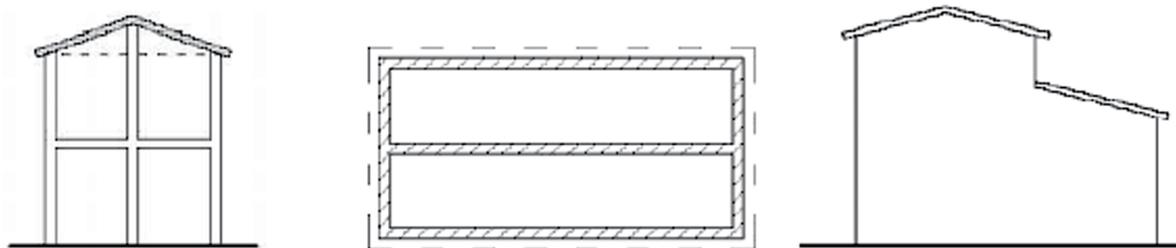
Figura 20. Tipos de apoyos de la cubierta. Fuente: Direzione Generale delle Politiche Territoriale e Ambientali. Settore Servizio Sismico Regionale, 2003, p. 68.

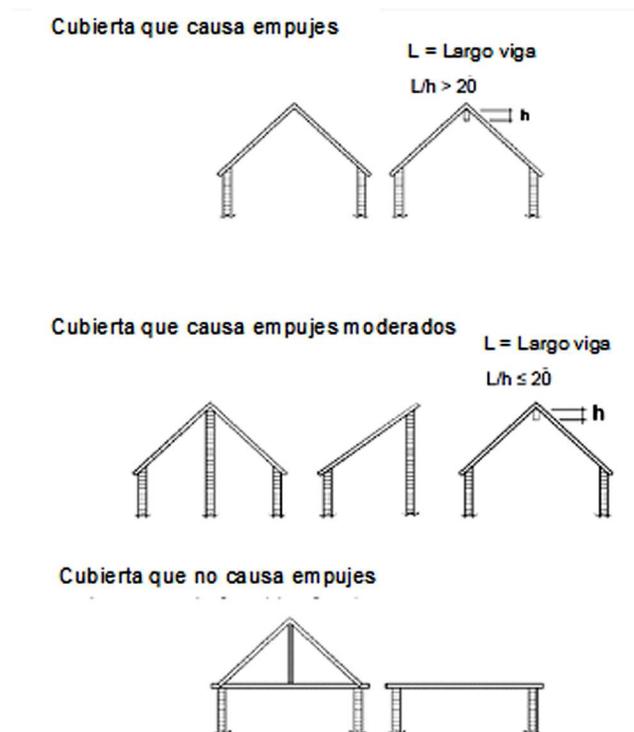
Figura 21. Tipos de cubiertas. Fuente: Direzione Generale delle Politiche Territoriale e Ambientali. Settore Servizio Sismico Regionale, *op. cit.*, 2003, p. 70.

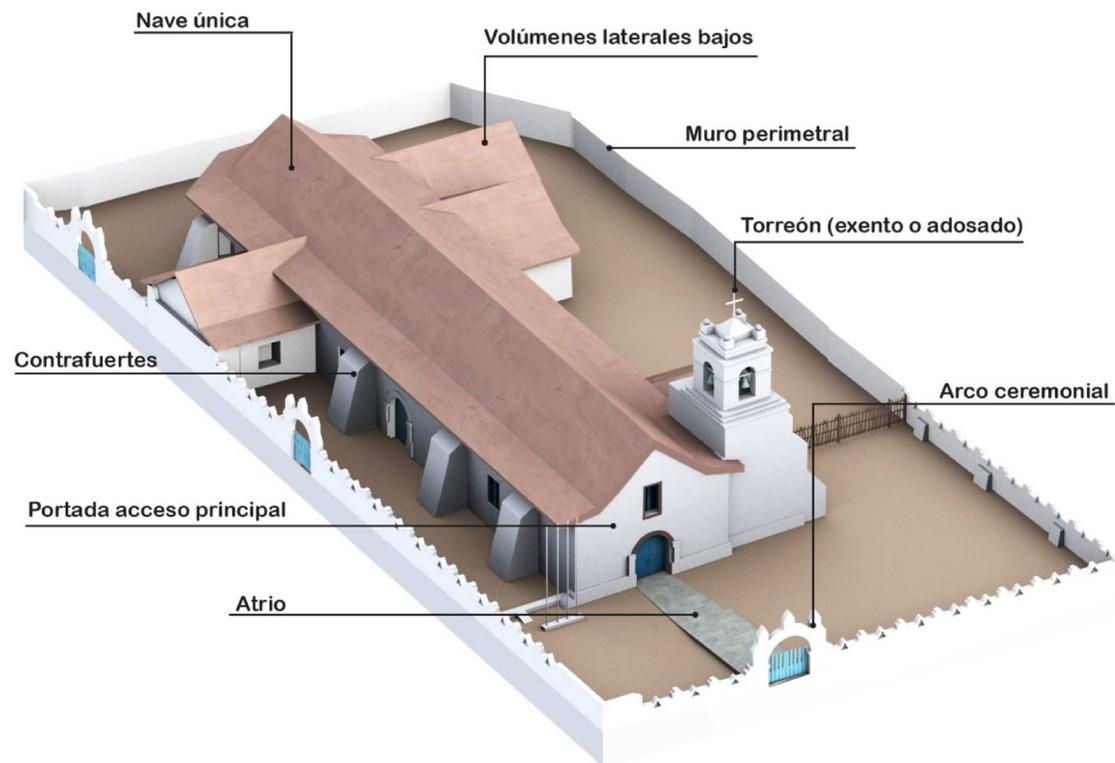
Figura 24. Esquema de la tipología de iglesias del norte andino chileno. Fuente: Rodrigo Cáceres, Proyecto de Restauración del Monumento Histórico Iglesia de San Pedro de Atacama, Archivo del Consejo de Monumentos Nacionales, 2010.

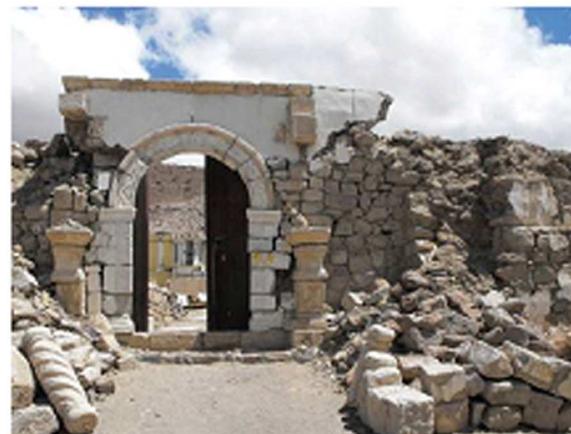
Figura 25. De izquierda a derecha: ubicación del Norte Grande en Chile; ubicación de los 20 proyectos de restauración propuestos por el Ministerio de Obras Públicas después del terremoto del 2005; iglesia de Limacsiña colapsada tras el terremoto del 2005, Huará, Chile. Fuente: Archivo Consejo de Monumentos Nacionales, 2010.

Como se comentó anteriormente, el terremoto del año 2005 afectó una vasta zona del Norte Grande de Chile, con una magnitud de 7.8 en la escala de Richter, y una intensidad de daño en la escala de Mercalli de IX-X, por lo que es posible suponer que el nivel de vulnerabilidad de las construcciones era alto. Esto se puede comprobar en la tipología de las iglesias emplazadas en el altiplano y en las quebradas del Norte Grande, ya que la mayoría de ellas resultaron con daños de diversa magnitud, algunas con daños leves, otras con agrietamientos, colapsos parciales e incluso con colapsos de más de 60% de la estructura (véase figura 25).

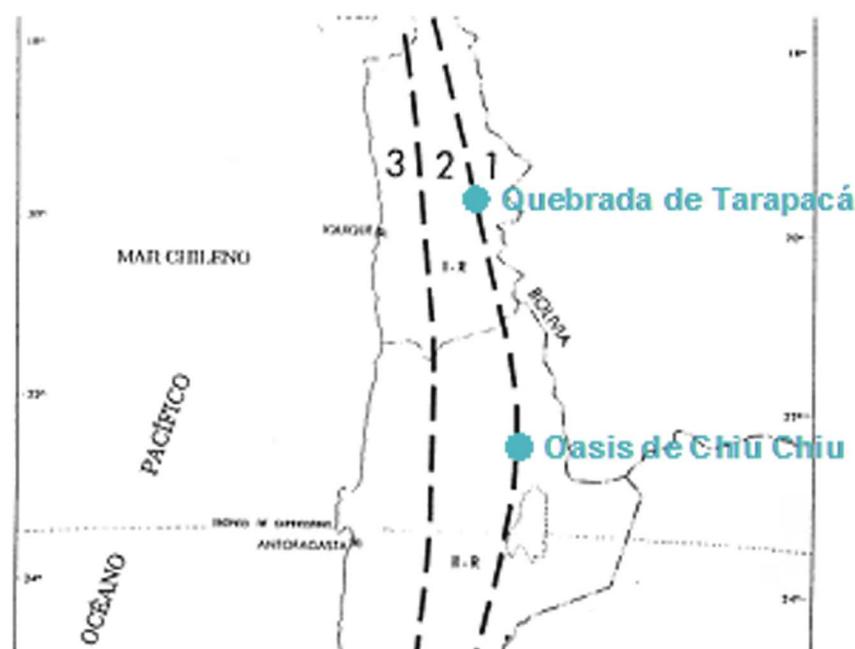
Figura 26. Zonificación sísmica y ubicación de las zonas en estudio. Debido a que la norma es del año 1996, no se encuentra actualizada la actual zonificación regional, que dividió la región de Tarapacá en las regiones de Arica y Parinacota y Tarapacá. Fuente: NCH 433 of. 96, intervenido con la ubicación de las zonas de estudio.

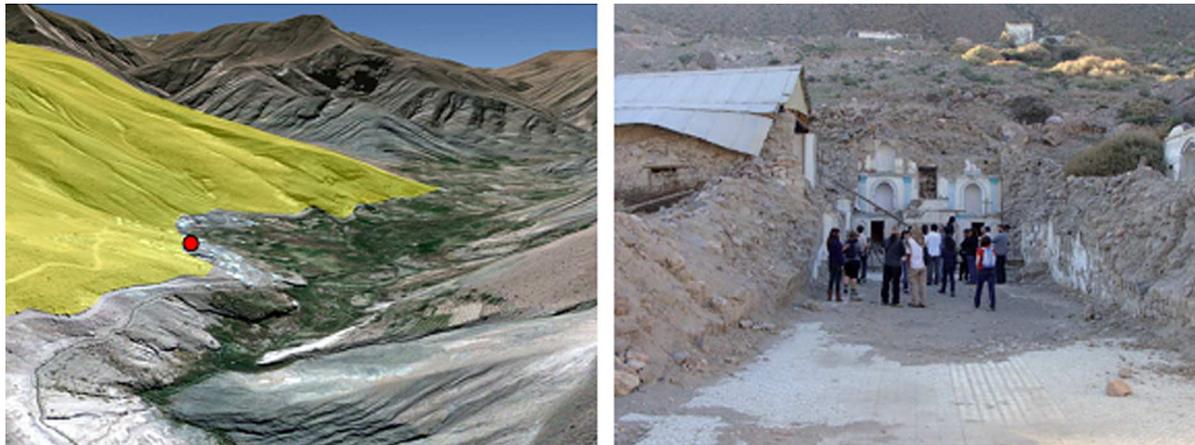
Figura 29. De izquierda a derecha: ubicación de la iglesia de Sibaya alledaña a un cerro con riesgo de derrumbe; vista del ábside desde el interior de la iglesia de Sibaya después del terremoto de 2005. Fuente: Elaboración propia, 2014, y Archivo del Consejo de Monumentos Nacionales, 2010.

Un dato interesante a destacar es que ocurrió una precipitación pluvial inusual de 0.3 mm en junio de 2005, mismo mes en el que ocurrió el terremoto de magnitud 7.8 Richter, es muy probable que dicha situación haya aumentado el riesgo de deslizamientos de ladera. Esto se comprueba en el caso de la iglesia de Sibaya, emplazada también en la quebrada de Tarapacá y cuyo ábside funcionaba como muro de contención de una ladera que se deslizó, como se muestra en la figura 29.

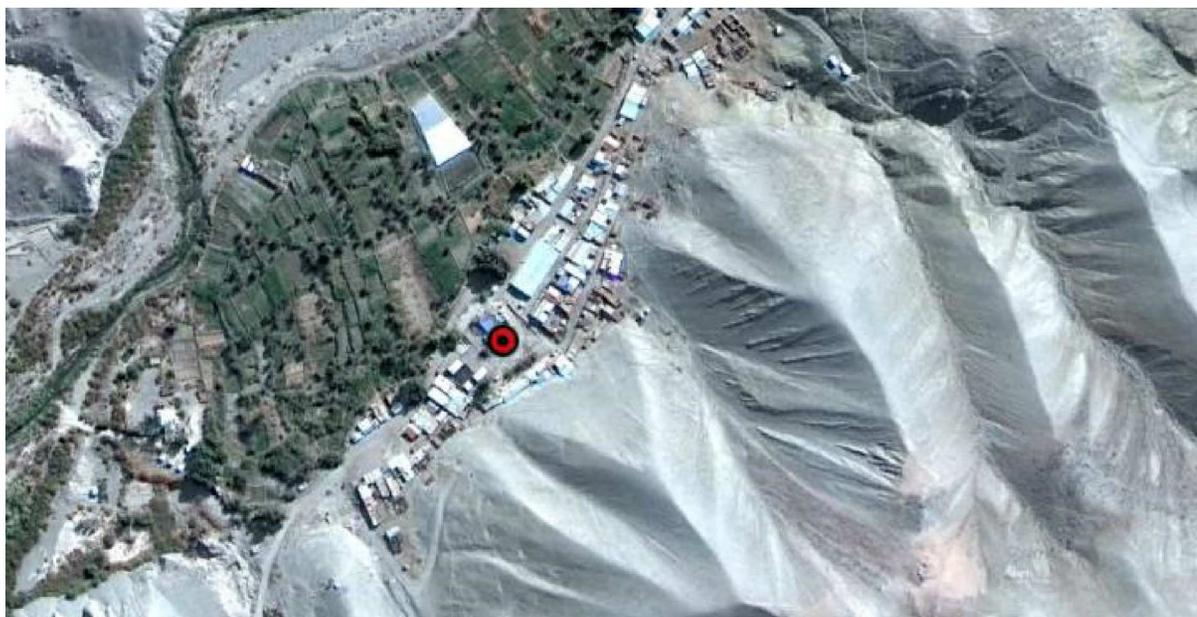
Figura 30. Emplazamiento de la iglesia de Laonzana (punto rojo) y del pueblo que han generado un corte en el cerro y un posible aumento de la cantidad de agua en el suelo por la presencia de desagües sin regulación. Fuente: Google Earth.

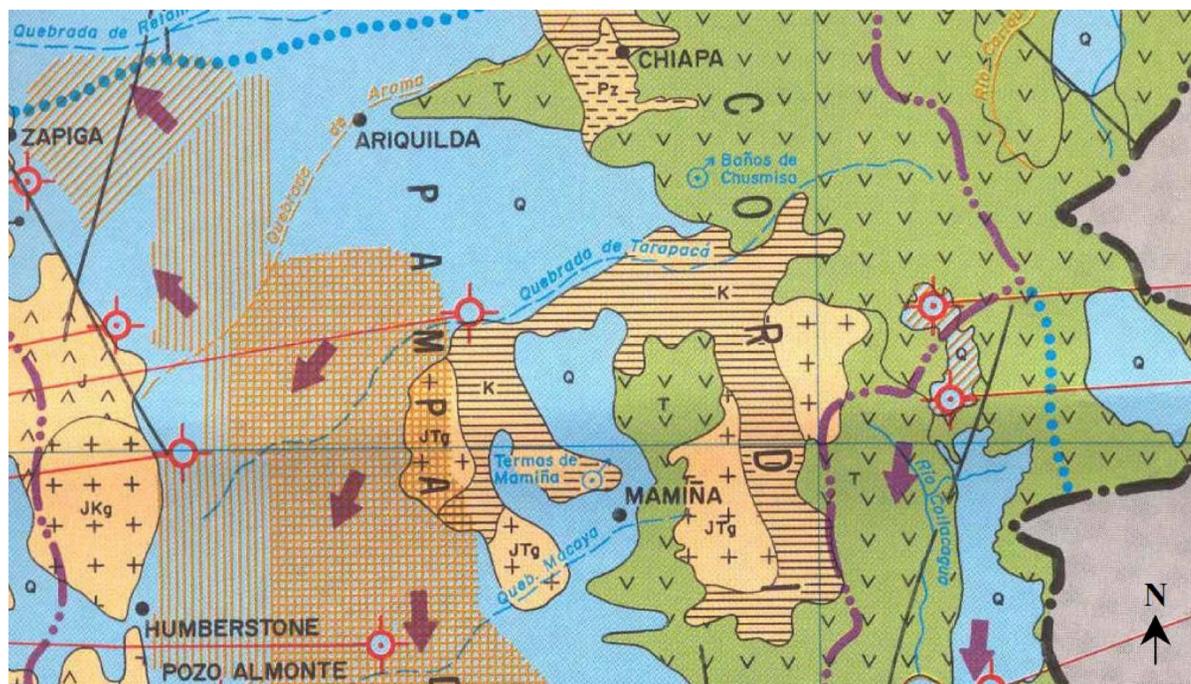
Figura 32. Características Hidrogeológicas de la cuenca de la Quebrada de Tarapacá. Fuente: Ministerio de Obras Públicas, Dirección General de Aguas, 2004, p. 13.

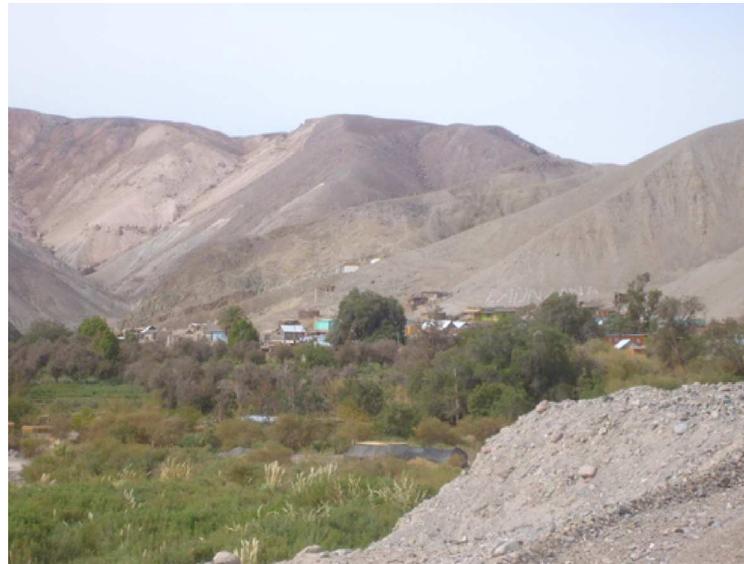
Figura 35. Vegetación en el pueblo de Laonzana. Fuente: Google Earth.

Debido a que se trata de una zona desértica, la vegetación se concentra en el cauce de la quebrada y no hay una gran presencia de árboles, sino más bien cultivos agrícolas (véase figura 35).

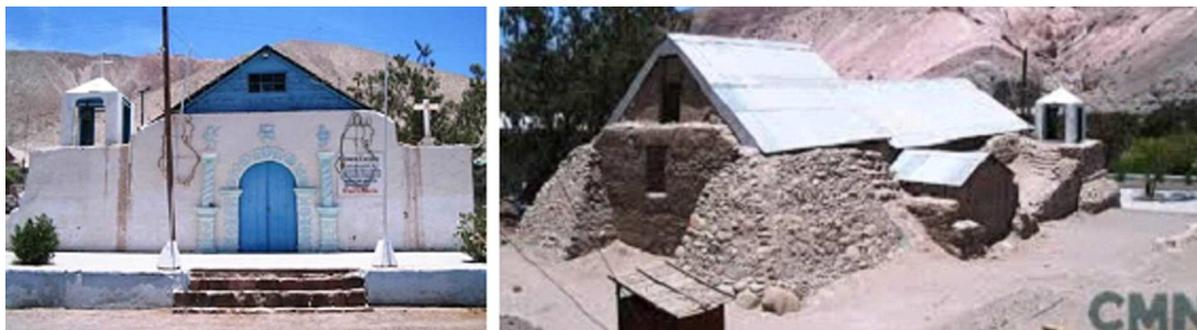
Figura 36. Imágenes de la iglesia de Laonzana previas al terremoto del 2005. Fuente: Archivo del Consejo de Monumentos Nacionales.

Debido a que no se cuenta con información de los inmuebles del poblado de Laonzana, no se mapeará esta información. No obstante, a partir de imágenes previas al terremoto de 2005 es posible apreciar que la iglesia estaba bastante alterada en su fachada, debido al reemplazo de elementos originales de ado-

be por estructuras de madera. Por otra parte, resultaba evidente una falta de mantenimiento general, ya que todo el inmueble había perdido el aplanado de barro, que protegía la estructura de adobe y los contrafuertes de mampostería de piedra. En las fotografías es posible apreciar el deterioro de los contrafuertes por el intemperismo (véase figura 36). Es posible evaluar a detalle lo anterior con la ficha de evaluación de la vulnerabilidad constructiva.

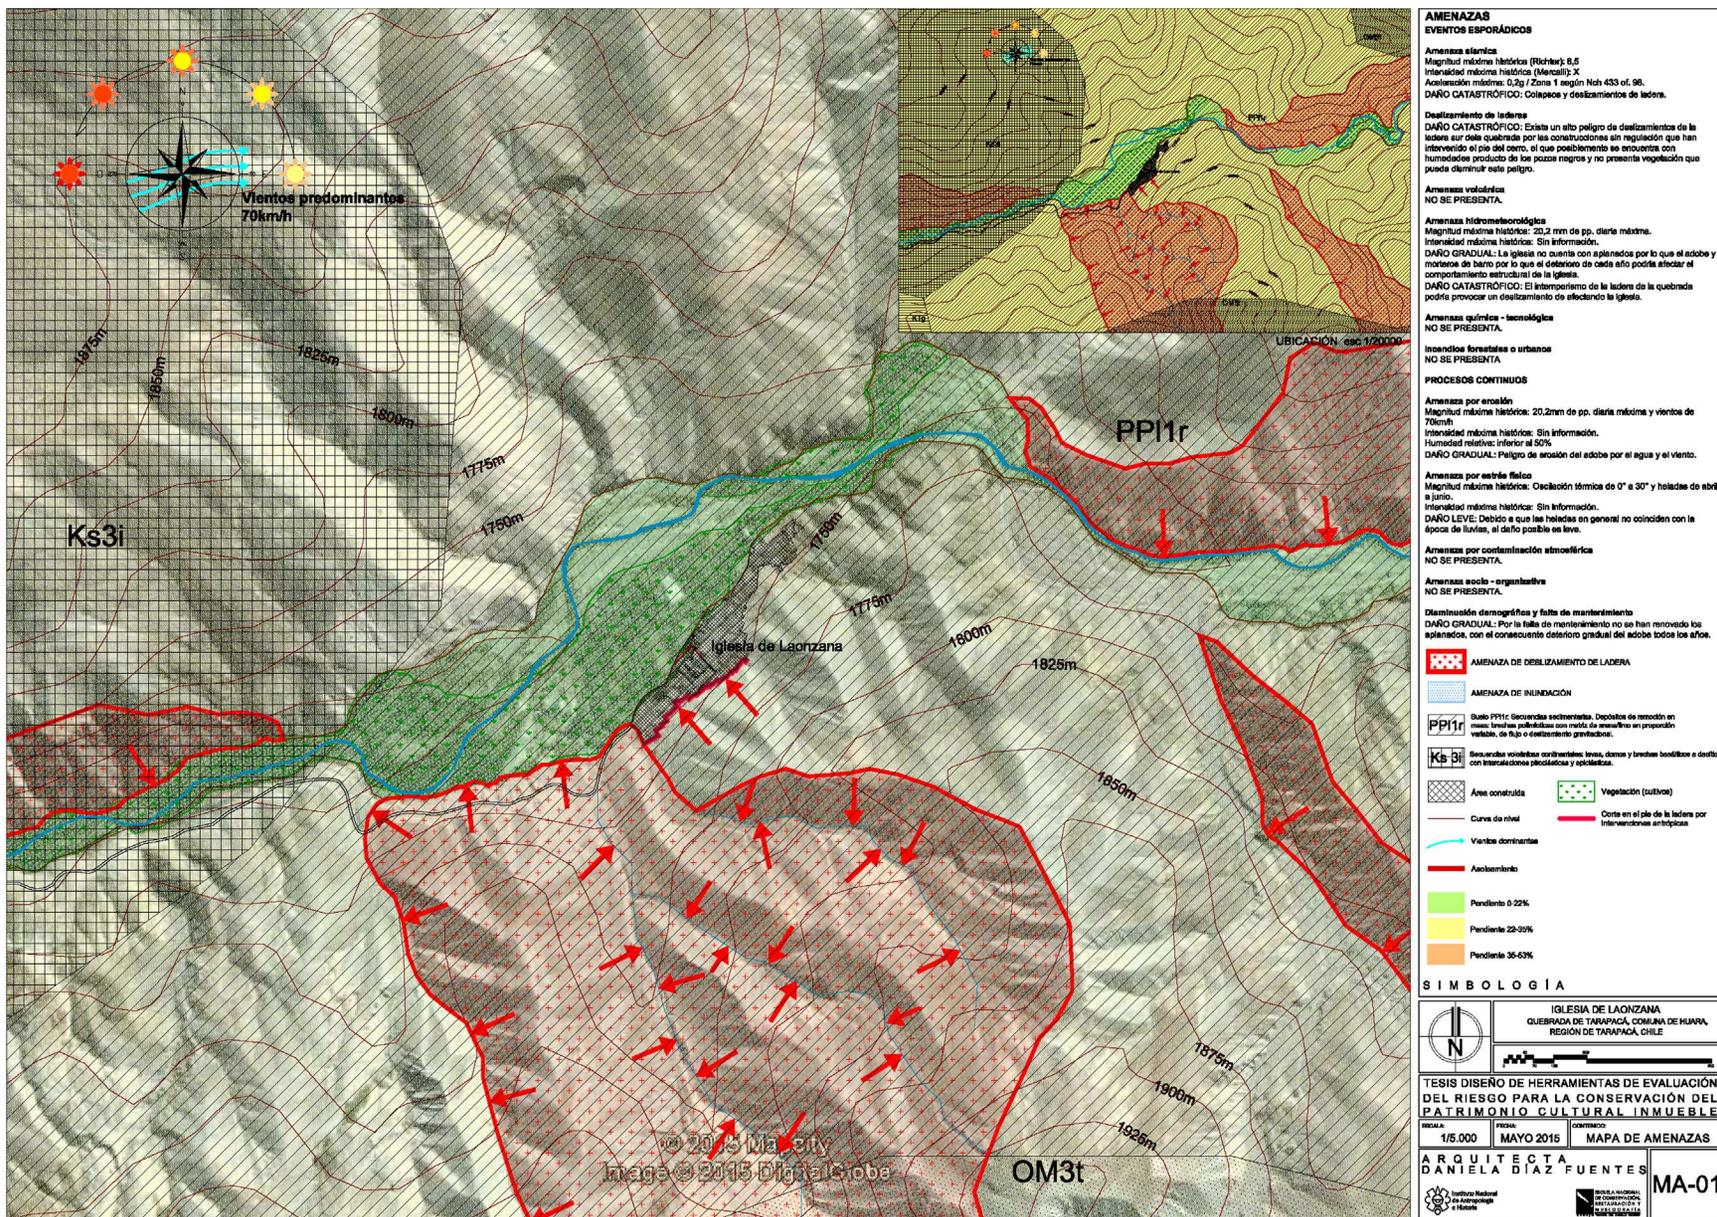
Figura 37. Mapa de amenazas de la Iglesia de Laonzana, Región de Tarapacá. Fuente: Elaboración propia. En la tesis de maestría la planimetría se presentó a escala 1:500 y 1:20.000..
