DISEÑO DE HERRAMIENTAS DE EVALUACIÓN DEL *RIESGO* PARA LA CONSERVACIÓN DEL PATRIMONIO CULTURAL INMUEBLE:

Aplicación en dos casos de estudio del norte andino chileno

Daniela Andrea Díaz Fuentes

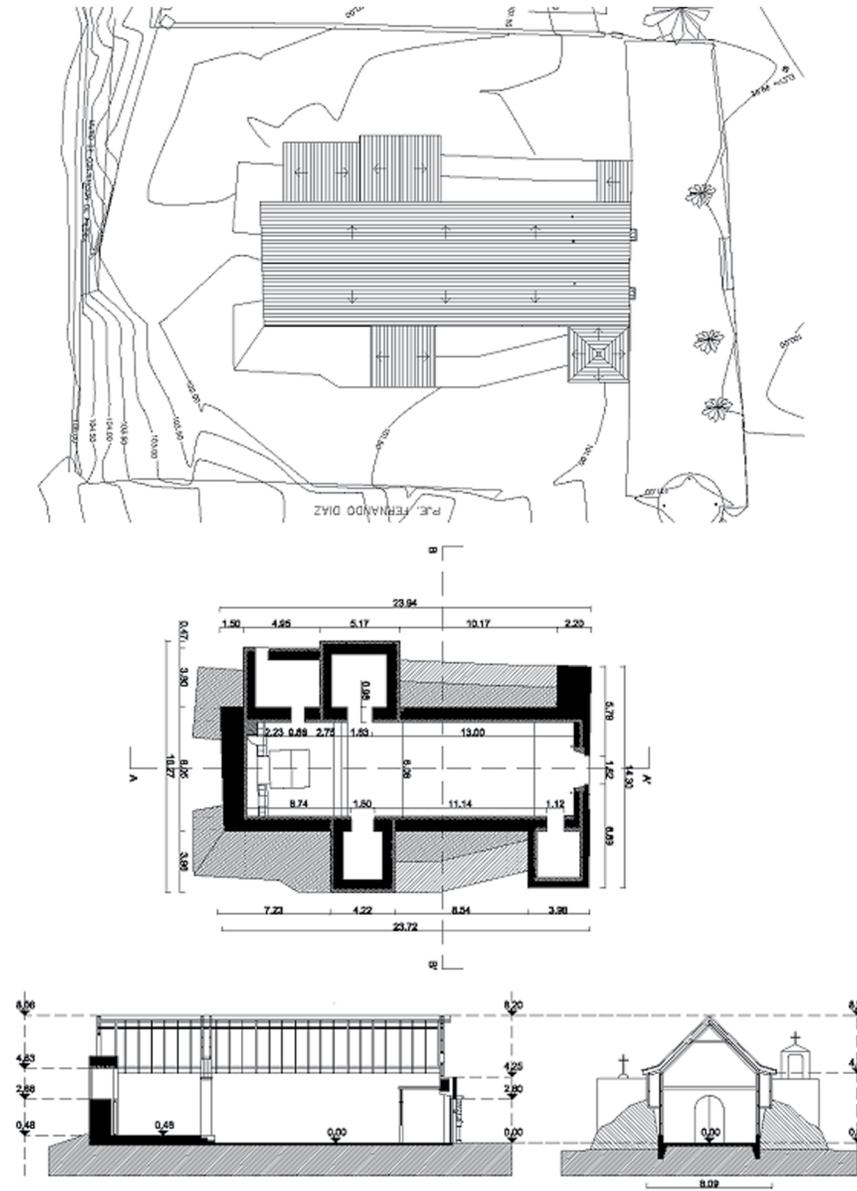
Figura 38. Plano de emplazamiento; planta de arquitectura nivel +2.00m; corte AA' y BB' de la iglesia de Laonzana. Fuente: Dirección de Arquitectura del Ministerio de Obras Públicas de Chile en Archivo del Consejo de Monumentos Nacionales, 2010.

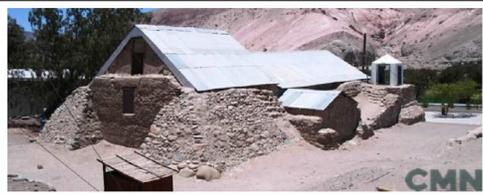
CROQUIS DE LOS PRINCIPALES AGRIETAMIENTOS DEL EDIFICIO

OBSERVACIONES Más que agrietamientos se presentaba disgregación del adobe y mampostería de piedra por falta de aplanado, y alteraciones en las torres y en el sistema de cubierta

MECANISMO OBSERVACIONES No se aprecian grietas importantes como para la identificación de un mecanismo.

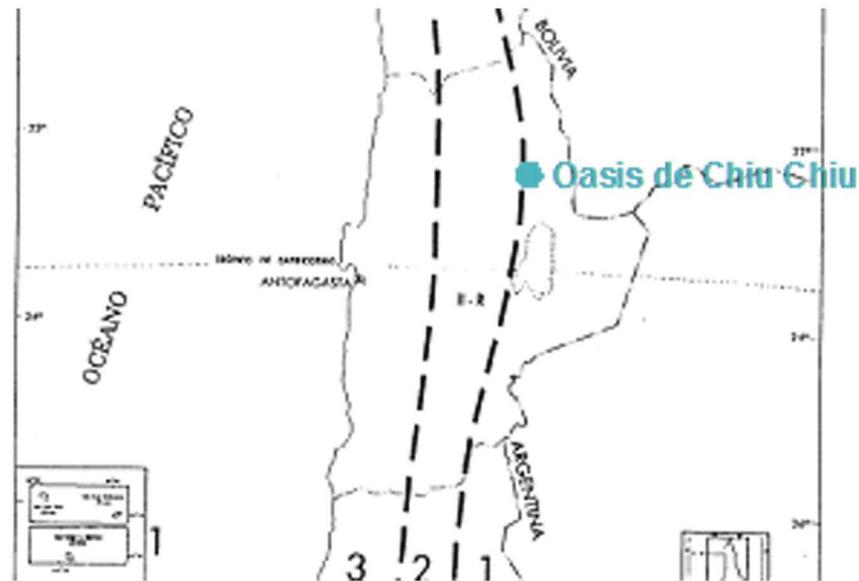
Figura 42. Zonificación sísmica de la II región y ubicación de la zona en estudio. Fuente: NCH 433 of. 96, intervenido con la ubicación de la zona de estudio.

En esta norma, el territorio chileno se divide en tres zonas sísmicas (1, 2 y 3) a modo de franjas paralelas a la línea de la costa, con intensidad decreciente de océano a cordillera. Según lo anterior, el oasis de Chiu Chiu pertenece a la zona 1, lo que implica una aceleración de gravedad de 0.20 g (véase figura 42).

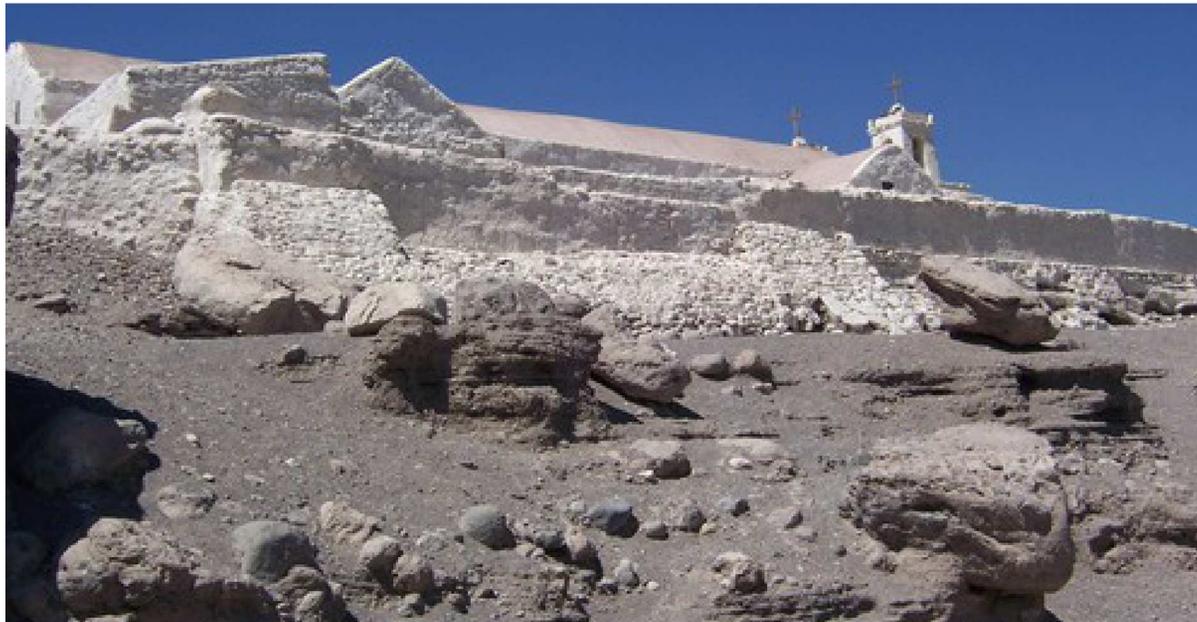
Figura 45. Deslave de ladera oriente del río Loa y erosión en la base del muro del atrio de la iglesia de Chiu Chiu, producto de crecidas del cauce del río Loa. Fuente: Google Earth.

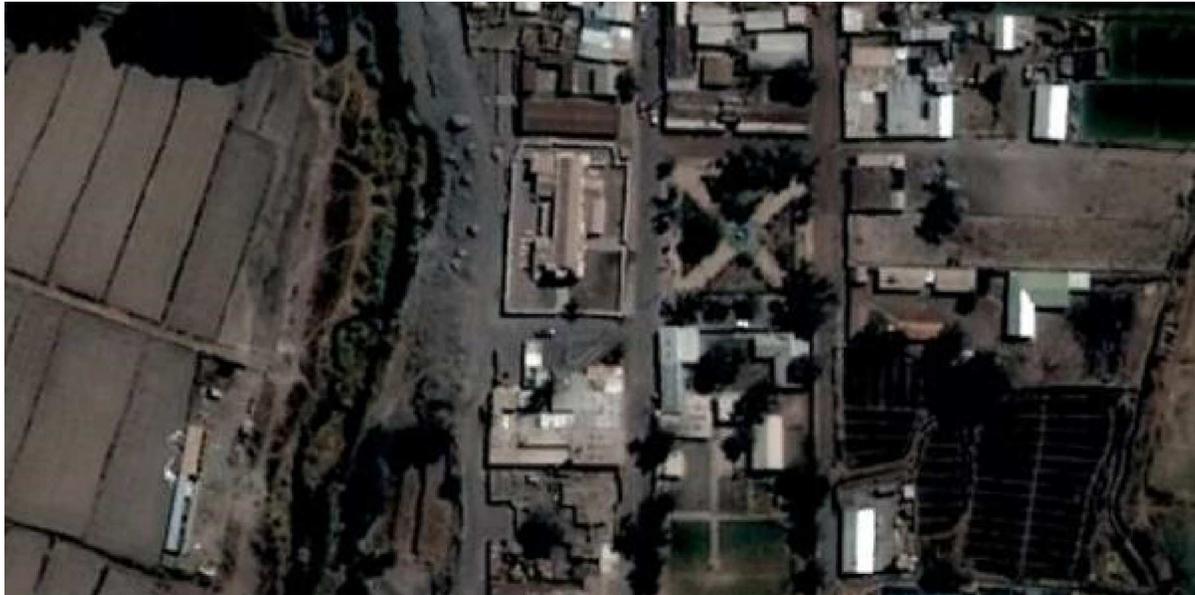
Figura 46. Emplazamiento de la iglesia de Chiu Chiu a 15 metros de un deslizamiento de suelo producto del paso del cauce del río Loa. Fuente: Google Earth.

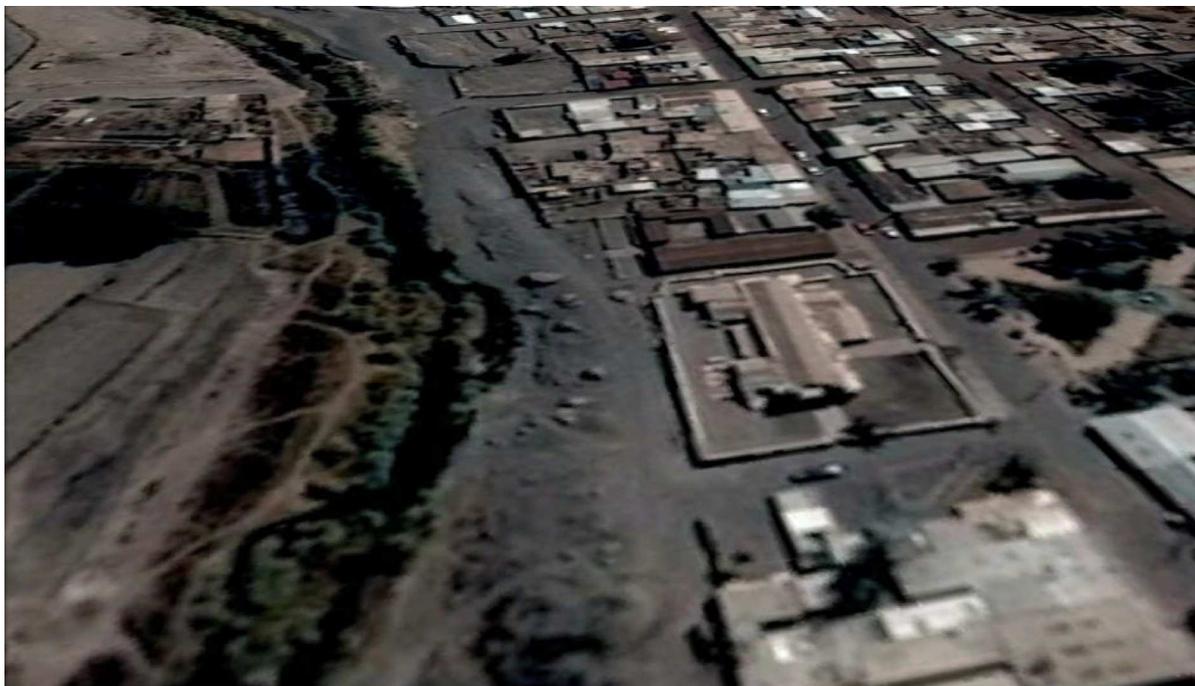
Figura 47. Perspectiva del emplazamiento de la iglesia de Chiu Chiu a 15 metros de un desprendimiento de suelo producto del paso del cauce del río Loa. Fuente: Google Earth.

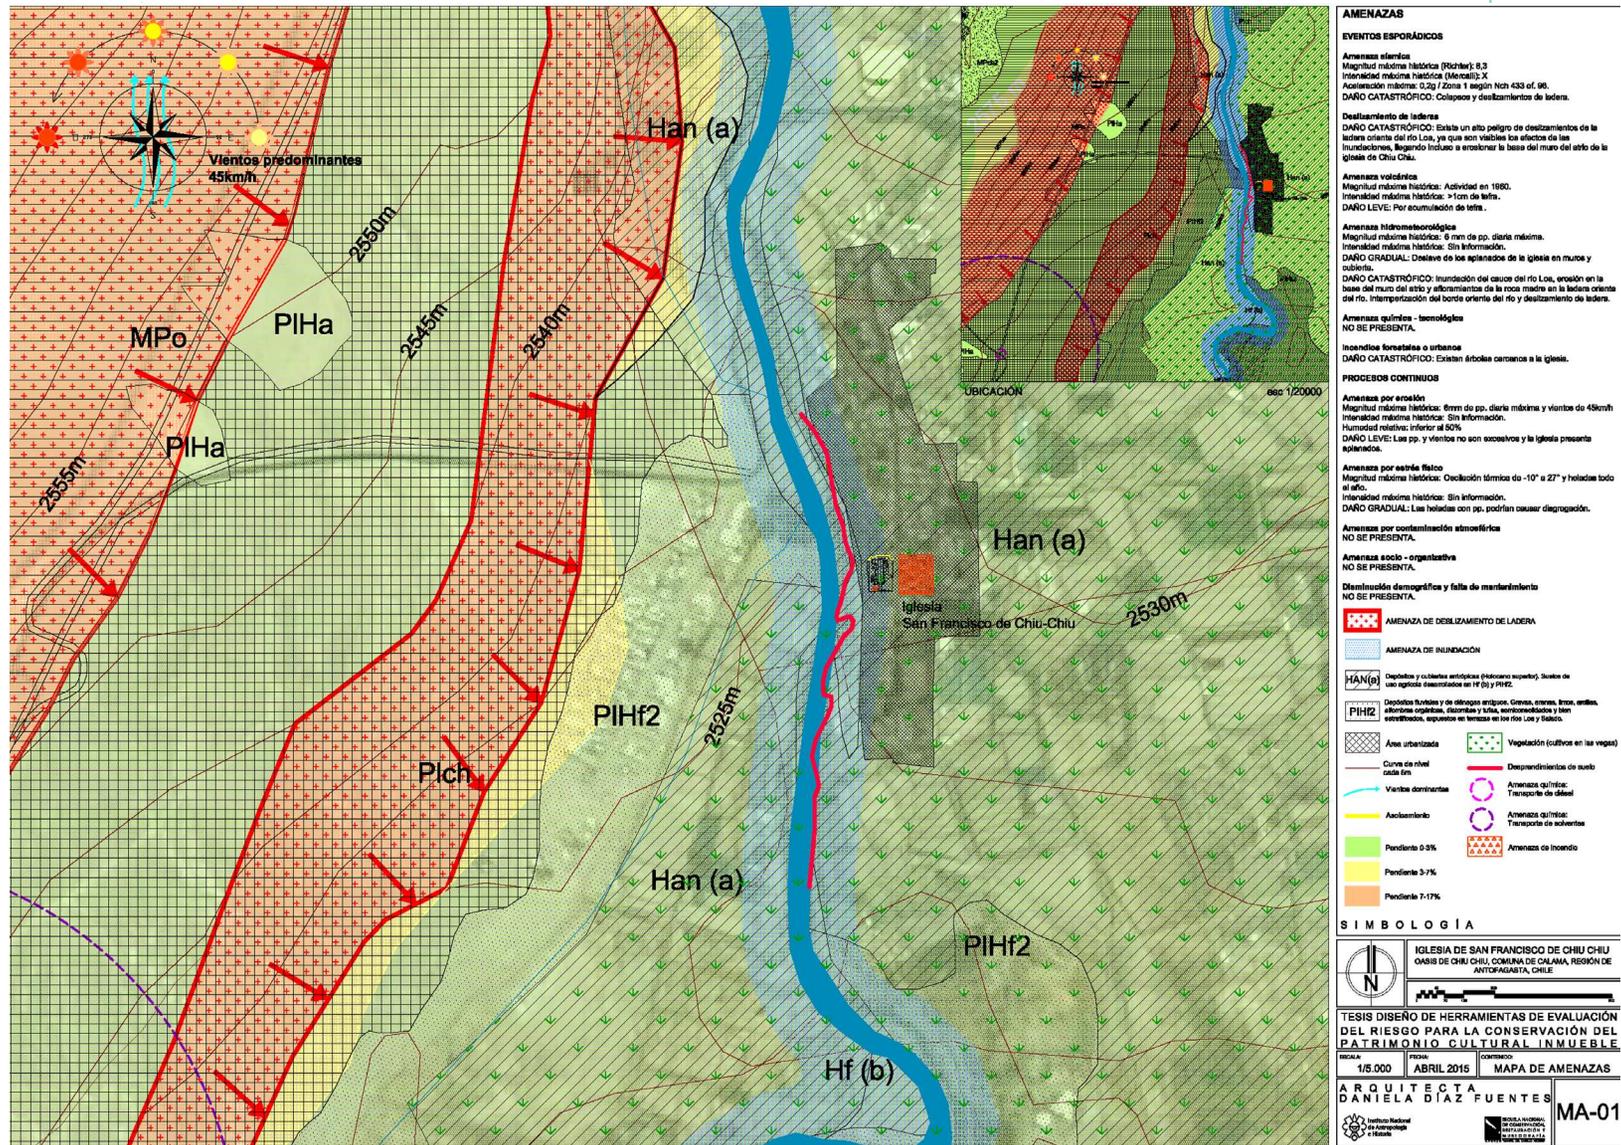
Figura 55. Mapa de amenazas de la Iglesia de San Francisco de Chiu Chiu. Región de Antofagasta. Fuente: Elaboración propia. En la tesis de maestría la planimetría se presentó a escala 1:500 y 1:20.000.

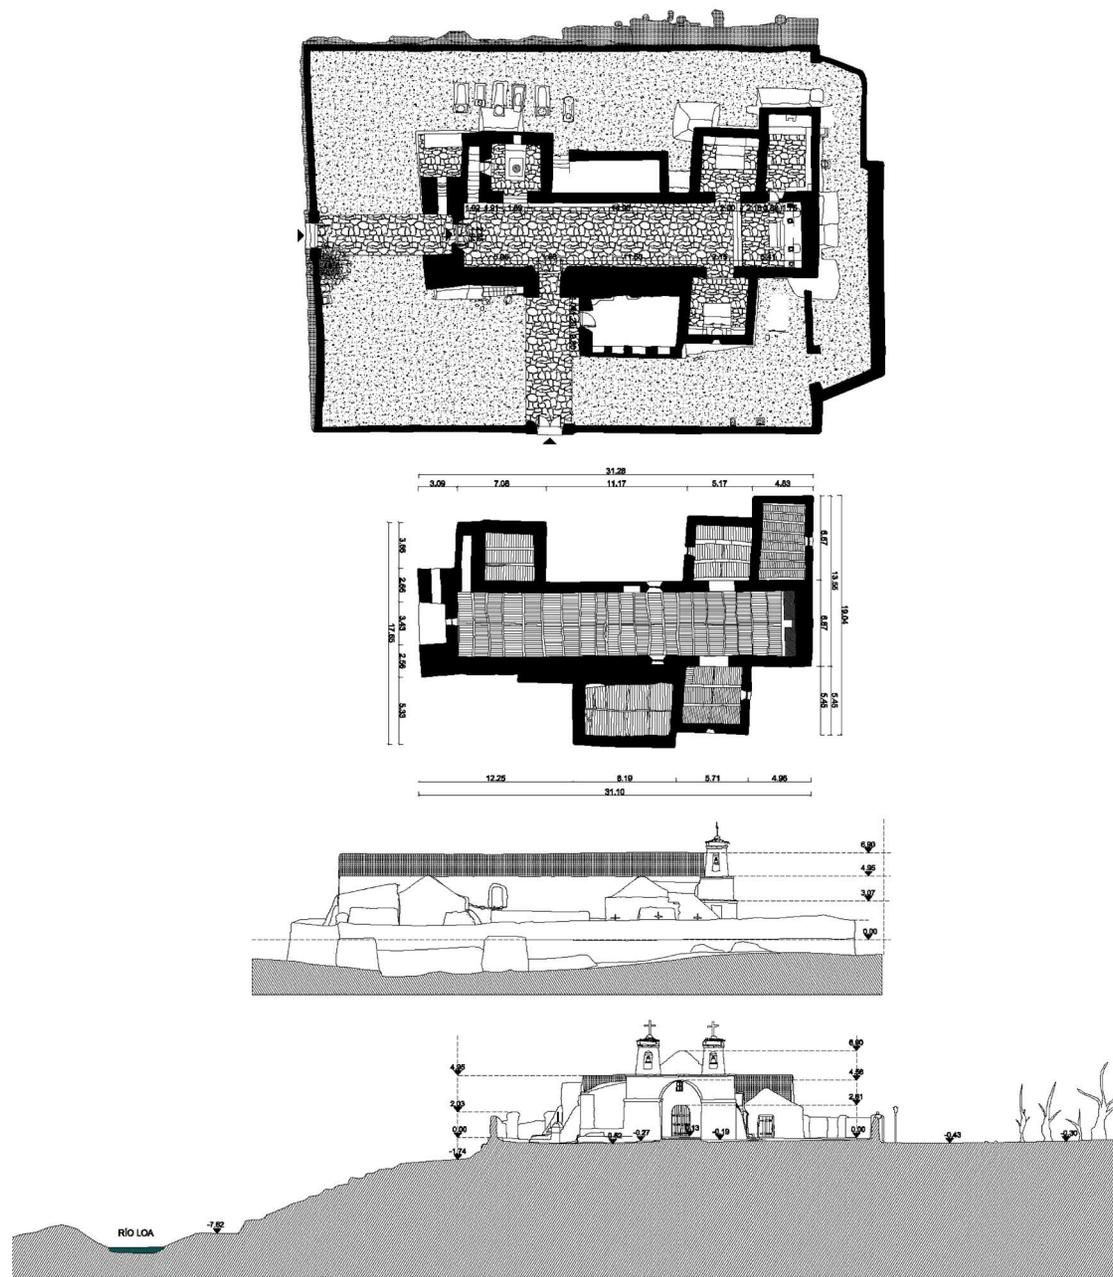
Figura 56. Planta de emplazamiento; planta de estructura de cubierta; elevación poniente; y elevación sur de la Iglesia de San Francisco de Chiu Chiu. Fuente: Dirección de Arquitectura del Ministerio de Obras Públicas de Chile en Archivo del Consejo de Monumentos Nacionales, 2010.

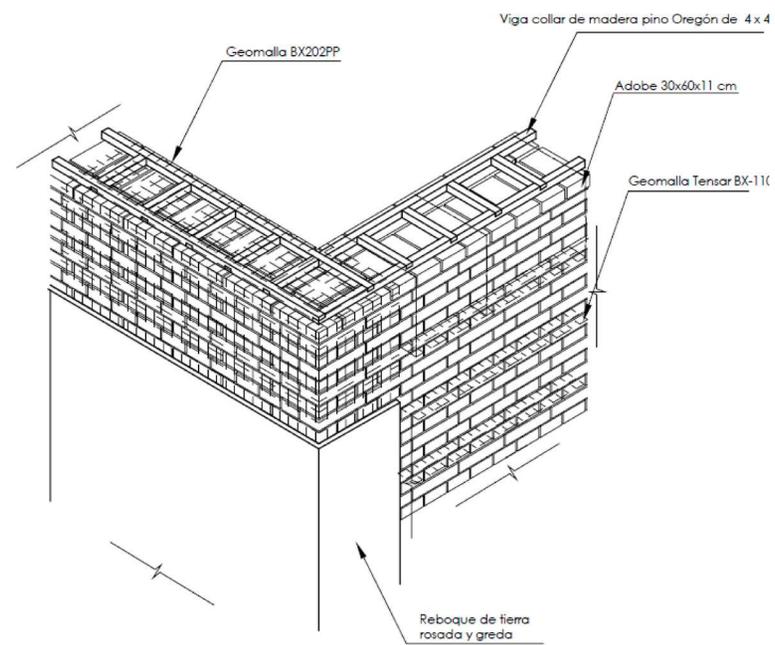
Figura 60. Detalle de instalación de escalerilla de madera y geomalla en muros. Proyecto de restauración de la Iglesia de Socoroma, Chile. Fuente: Fundación Altiplano en Archivo del Consejo de Monumentos Nacionales, Chile.

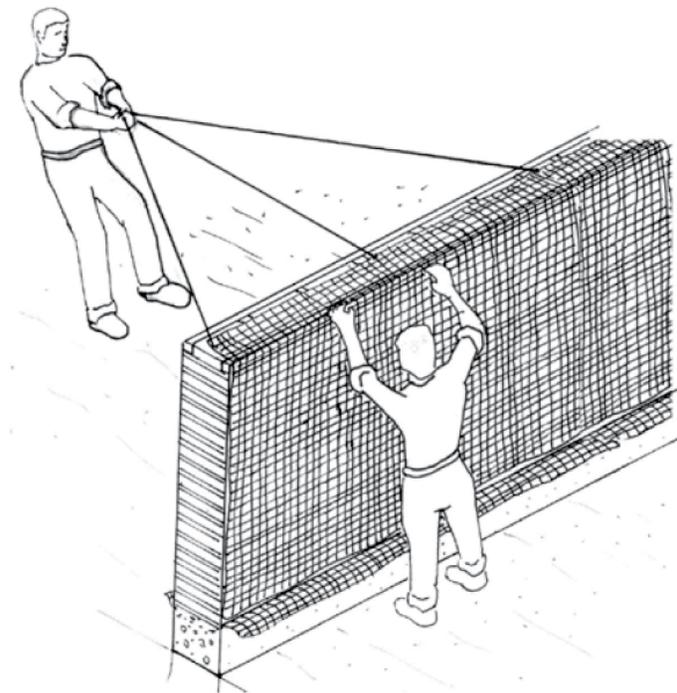
Figura 61. Detalle de instalación de geomalla en muros. Fuente: J. Vargas, *et al.*, *Construcción de casas saludables y sismorresistentes de adobe reforzado con geomallas*, Lima, Pontificia Universidad Católica del Perú, 2007.

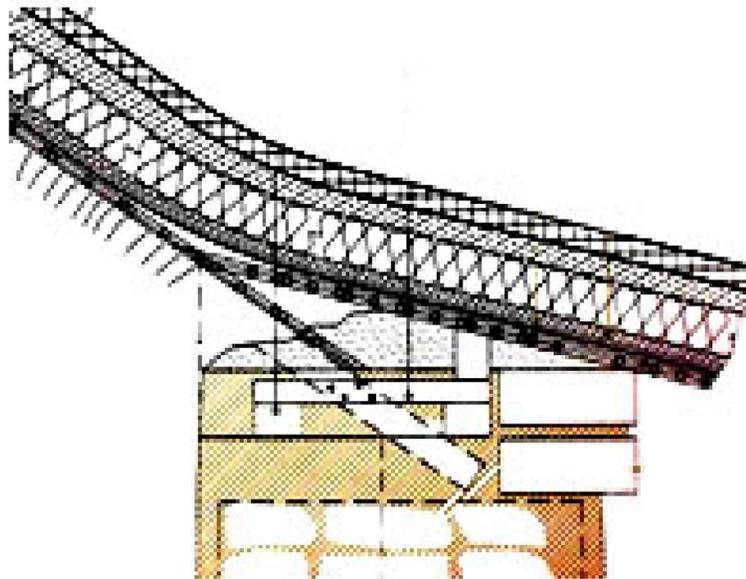
Figura 62. Detalle de instalación de escalerilla de madera como coronamiento de muros. Proyecto de restauración de la Iglesia de Mulluri, Chile. Fuente: Dirección de Arquitectura MOP en Archivo del Consejo de Monumentos Nacionales, Chile.

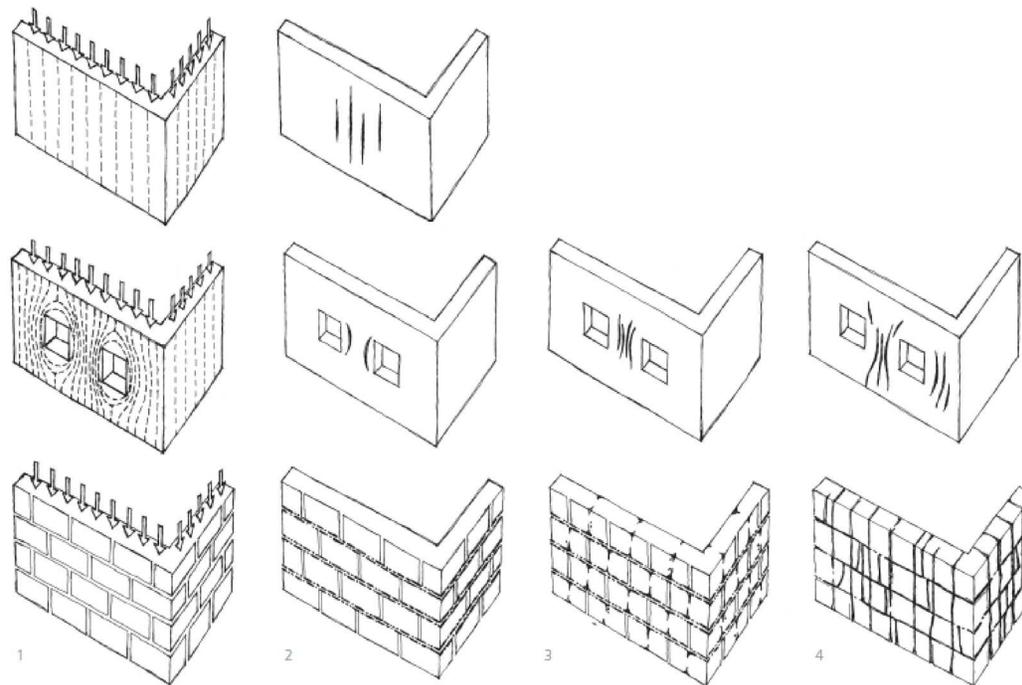
Figura 2. Lesiones por exceso de compresión. Fuente: C. Díaz, "Lesiones estructurales en los edificios de la arquitectura tradicional mediterránea", en J. Casanovas (dir.), *Método Rehabimed, Arquitectura tradicional Mediterránea*, vol. II, Barcelona, Consorcio Rehabimed, 2008, p. 196.

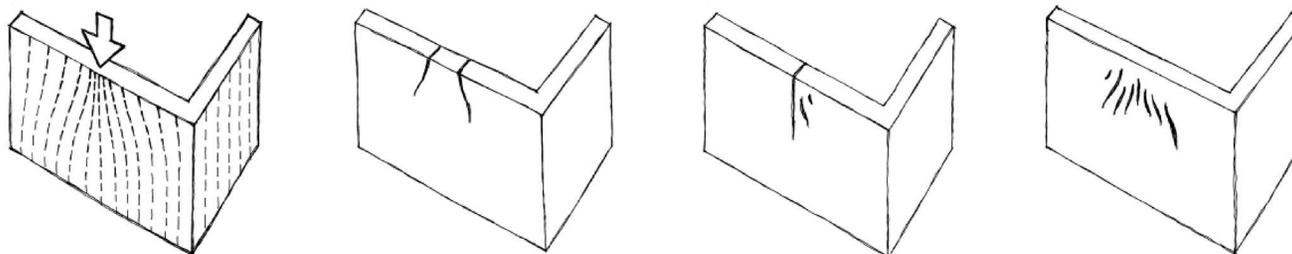
Figura 3. Lesiones por cargas puntuales. Fuente: *ibidem*, p.197.

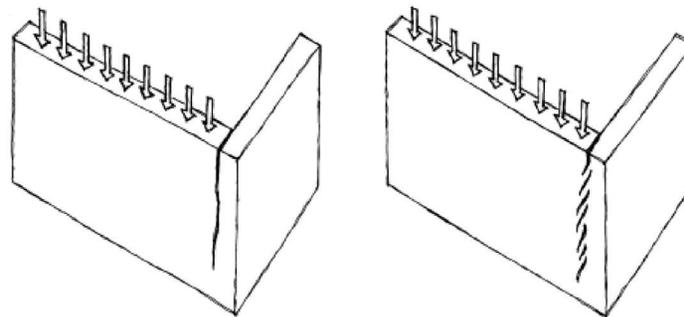
Figura 4. Fractura vertical por diferencias de carga entre muros transversales. Fuente: *ibidem*, p.198.

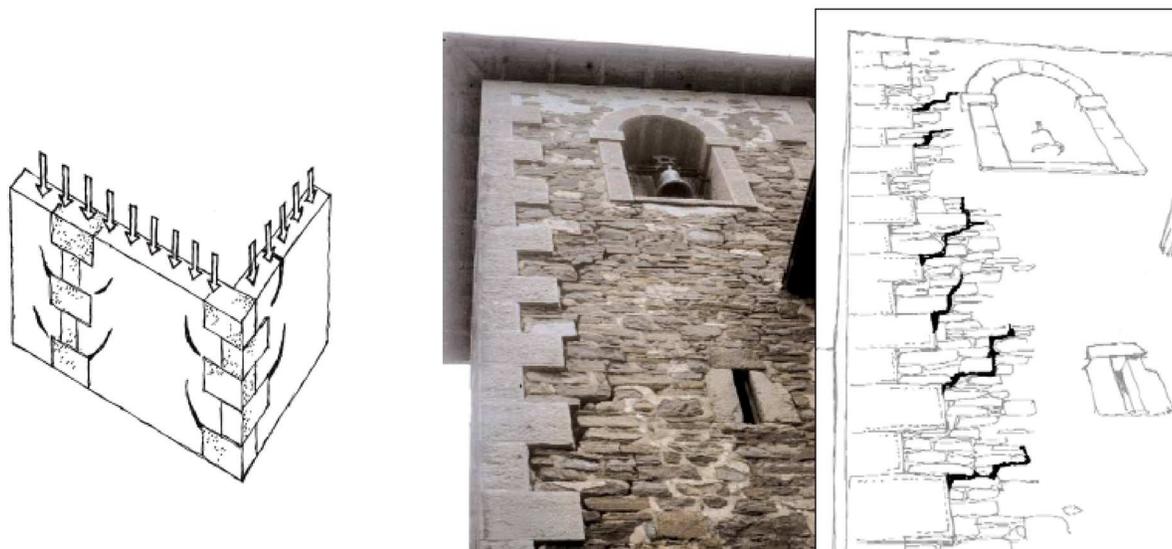
Figura 5. . Fracturas por diferencias de rigidez en muros mixtos. Fuente: *ibidem*, p.199.

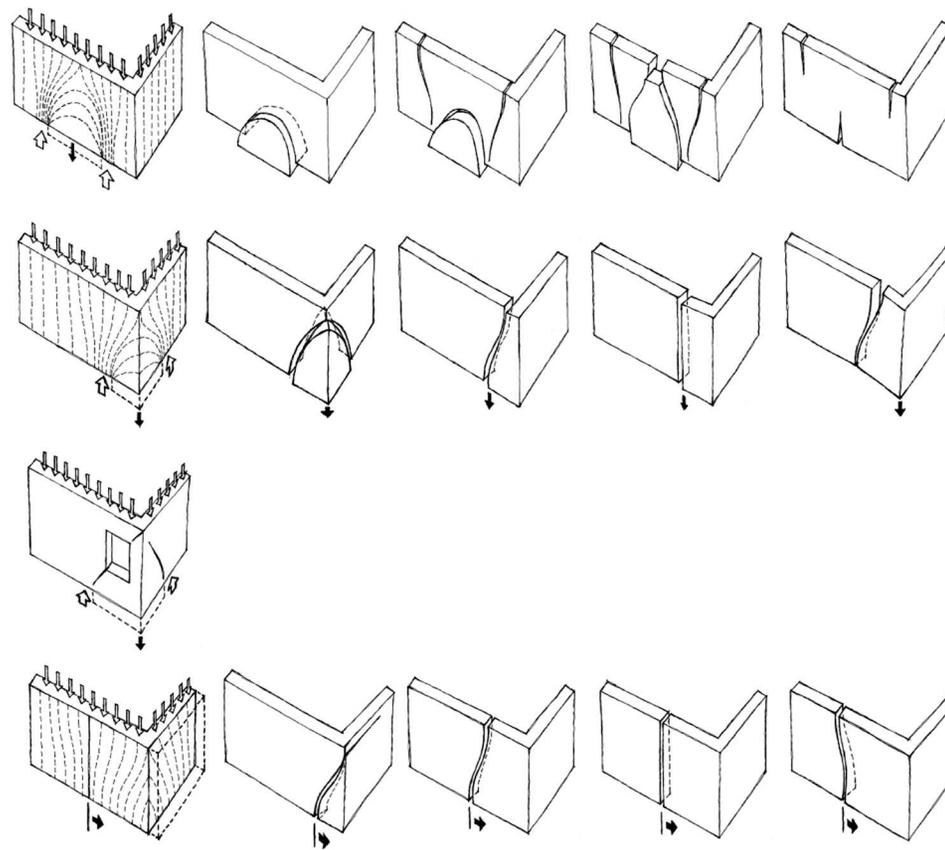
Figura 6. Fracturas movimientos diferenciales de los cimientos, descendentes y de desplazamiento.
Fuente: *ibidem*, pp. 200-201.

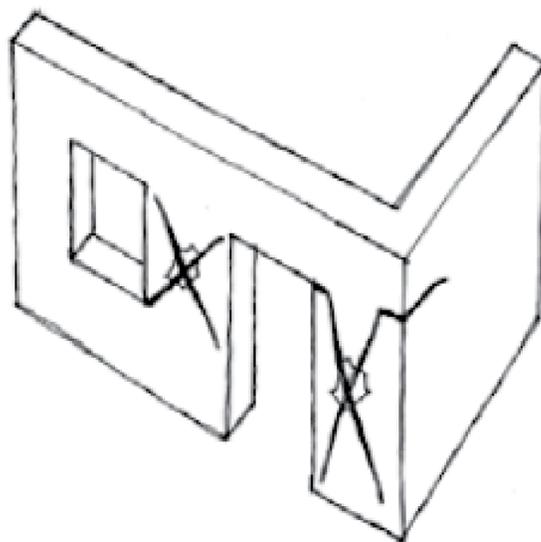
Figura 7. Lesiones en cruz en los entrepañes por esfuerzo cortante. Fuente: *ibidem*, p. 202.

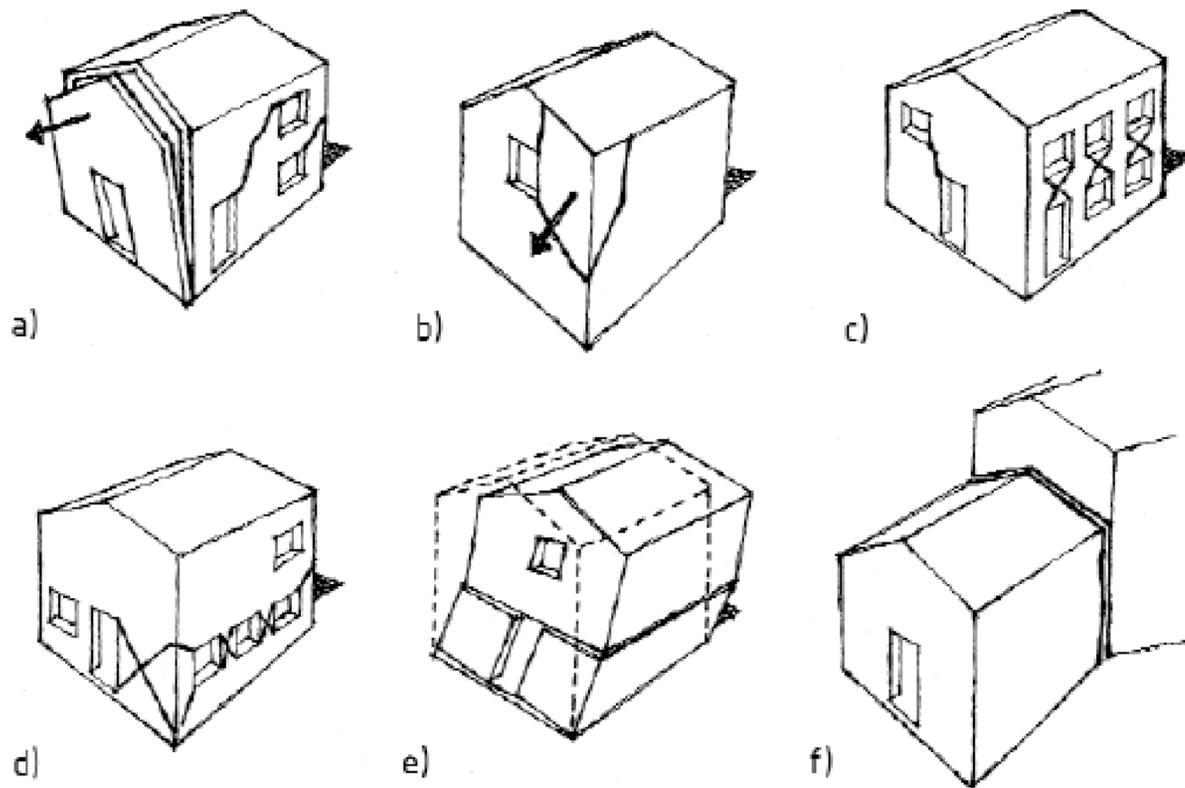
Figura 8. Posibles mecanismos de falla en edificios de obra de fábrica caracterizados por: a) el desplome de la fachada; b) el colapso de una esquina; c) la fisura diagonal de los antepechos; d) la fisura de machones verticales; e) la separación de la base de las paredes (mecanismo de balanceo o *rocking motion*; y f) separación o fisura en la unión entre edificios. Fuente: P. Roca, op. cit., p. 216.

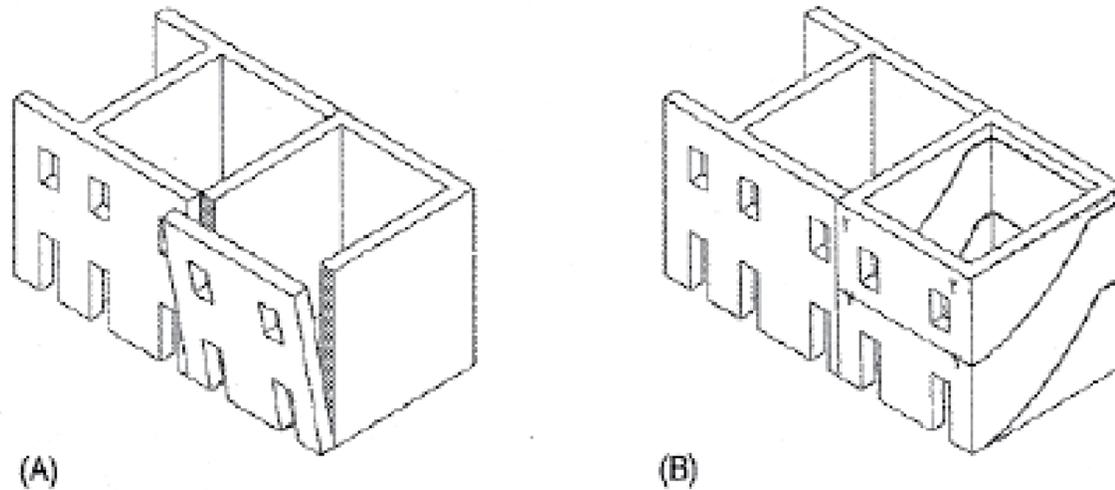
Figura 9. (A) Modo fundamental de fallo, y (B) modo esperable en edificio con fachadas atirantadas con tensores metálicos. Fuente: *ibidem*, p. 218.

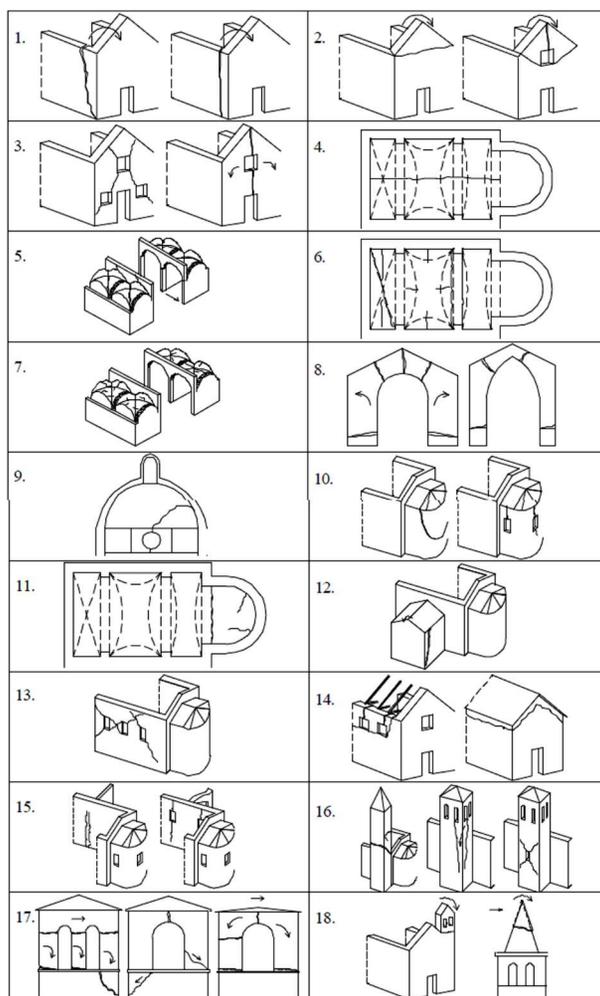
Figura 10. Ábaco de mecanismos de colapso de iglesias. Fuente: S. Lagomarsino, A. Brencich, F. Bussolino, A. Moretti, L.C. Pagnini y S. Podestà, "Una nuova metodologia per il rilievo del danno alle chiese: prime considerazioni sui meccanismi di danno attivati dal terremoto", *Ingegneria Sismica*, vol. XIV, núm. 2, 1997, pp. 70-82.
